**PÓVOA DE VARZIM**  
**PRAÇA DE TOUROS**

**RELATÓRIO DE INSPEÇÃO PRINCIPAL**

**Dezembro de 2018**

Refere-se o presente relatório à inspeção principal efetuada em dezembro de 2018 à superestrutura do Edifício da Praça de Touros localizada na Póvoa de Varzim.

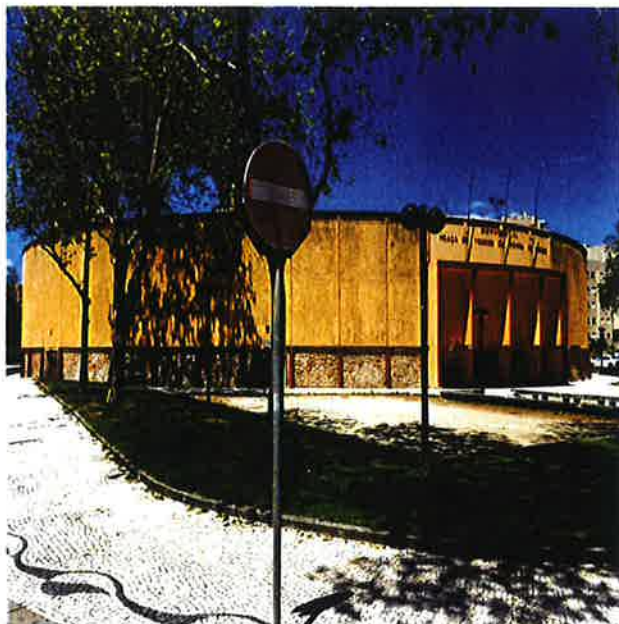
### 6.1 Componente nº 1 – Edifício em Geral

O Edifício localiza-se na Póvoa de Varzim, perto da orla costeira. As estruturas da obra são constituídas por vigas e pilares de betão armado, formando pórticos onde apoiam as bancadas em betão armado. O diâmetro do Edifício é de 64 m.

De uma forma geral a superestrutura da obra de arte encontra-se com um estado de conservação EC4, e de EC5, no caso particular das vigas de betão armado, que apoiam as bancadas. O estado de manutenção do edifício é em geral, de Mau.

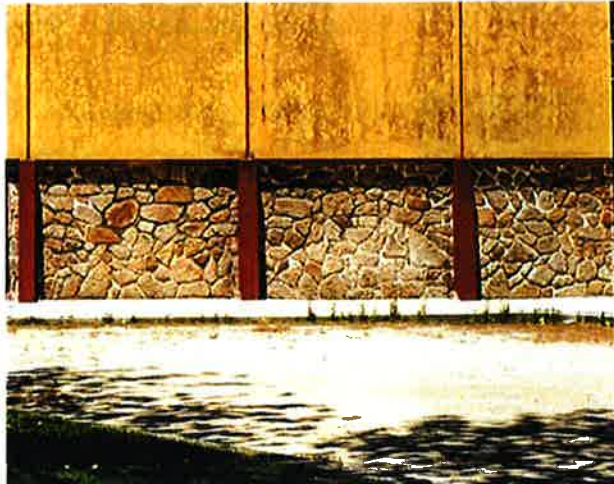
## 6.2 Componente nº 2 – Muros de Alvenaria de Granito

Os muros são construídos em alvenaria de granito com junta refechada.

De uma forma geral os muros encontram-se num razoável estado de conservação.

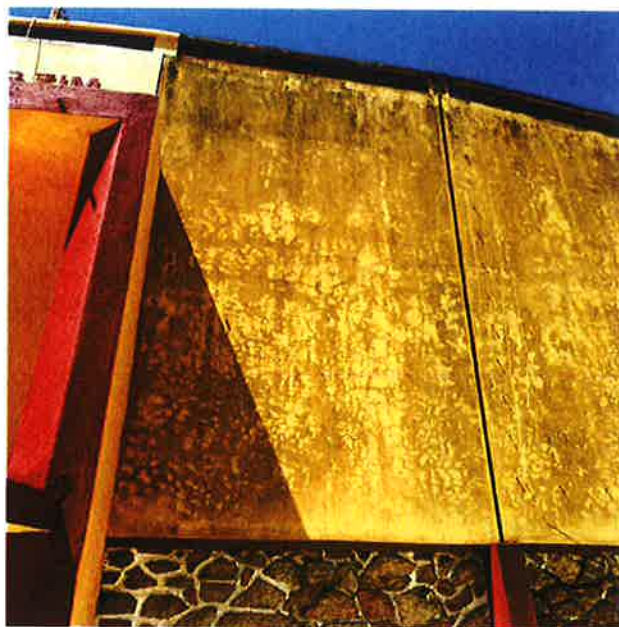
As paredes de embasamento apresentam o revestimento bastante degradado e com fissuração superficial generalizada.

Numa lógica de reabilitação os revestimentos terão de ser integralmente removidos para aplicação de novos revestimentos.

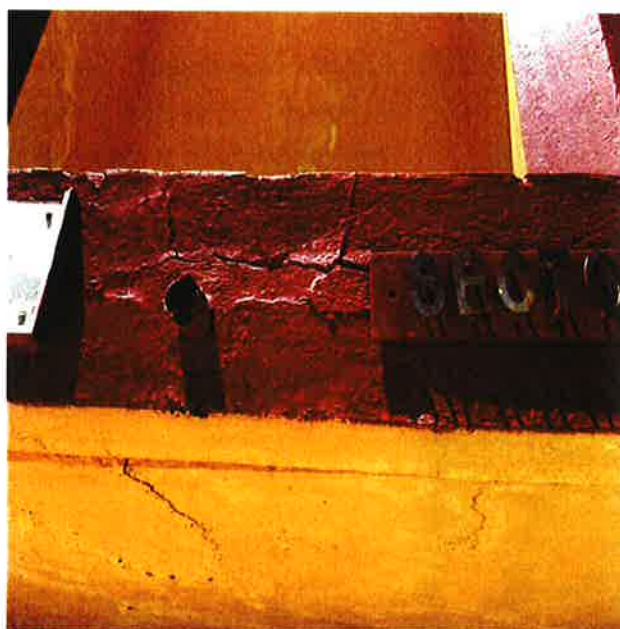
Uma observação mais detalhada sobre os revestimentos que se encontram sobre as estruturas, evidenciando fendilhação e fendas, demonstrando o mau estado de manutenção.

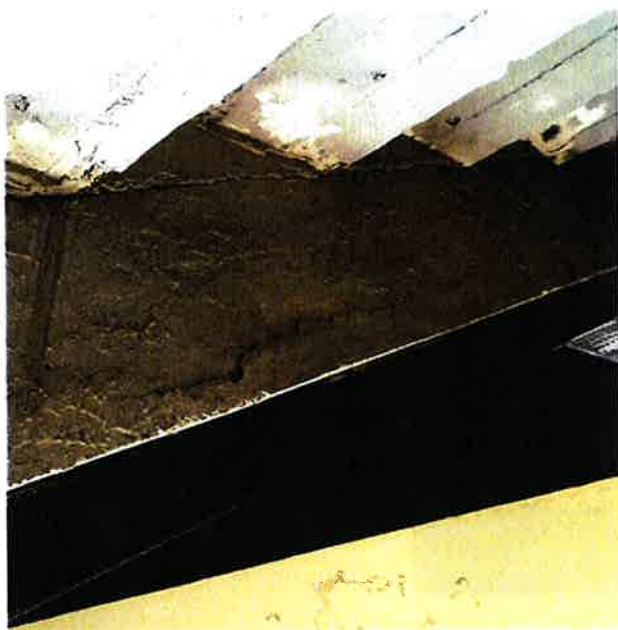
As vigas de apoio à bancada têm fendas graves, estando reforçadas com perfis metálicos.

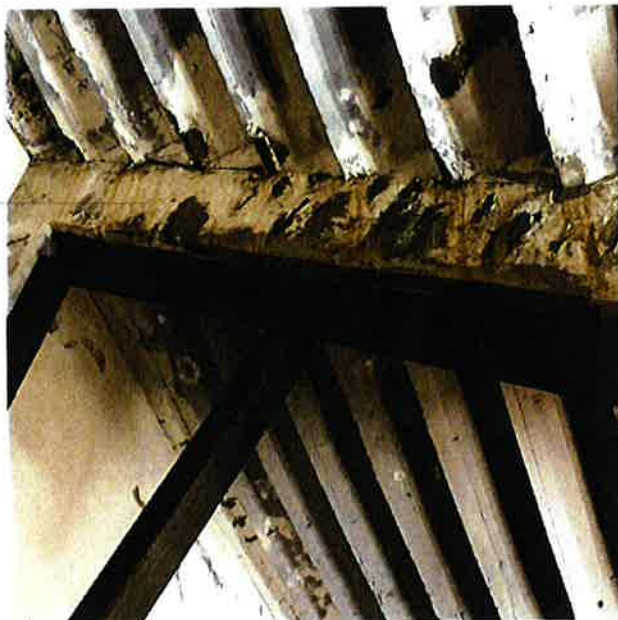
Vigas reforçadas com estrutura metálica, podendo observar-se a debilitada ligação das bancadas à viga, assim como as armaduras em estado de corrosão avançado.

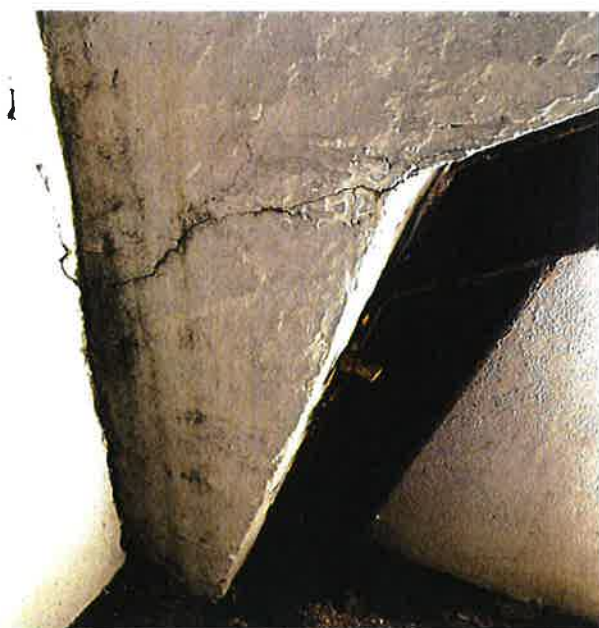
Pilar reforçado com estrutura metálica, podendo observar-se a fratura na secção de betão armado, o que fundamenta o estado de EC5 atribuído.

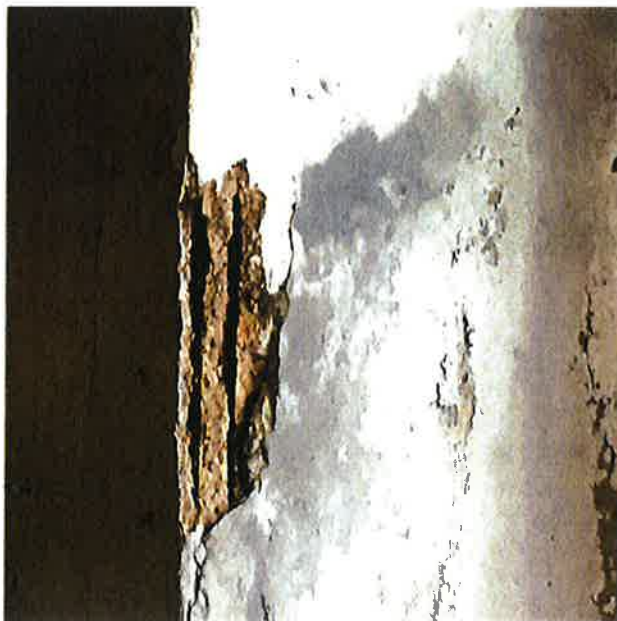
Elemento de pilar com armaduras expostas, sendo evidente o estado de corrosão avançado das armaduras e perda de secção do aço.

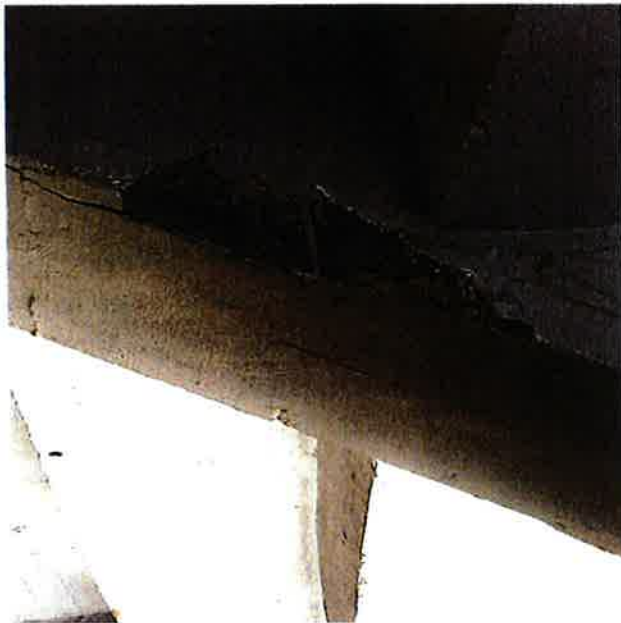
Delaminação do betão, sendo visível o destacamento físico entre o betão e as armaduras.

Indícios de betão de fraca qualidade.

Armadura com corrosão avançada.

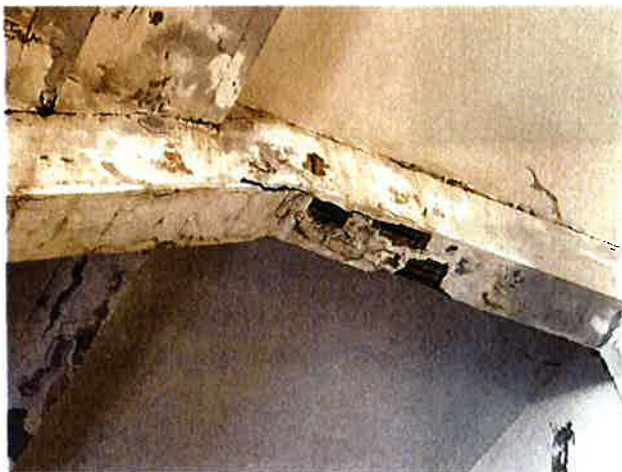
Delaminação do betão com destacamento físico entre o betão e a armadura.

Armadura com corrosão avançada.

Sugere-se, como medida de segurança, o escoramento das vigas de apoio às bancadas.

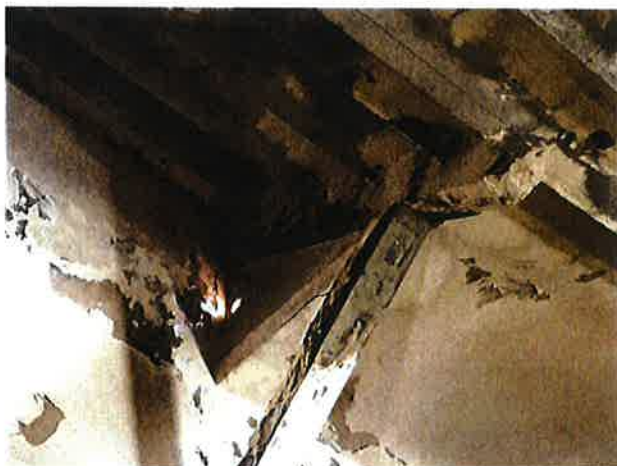
Observação das bancadas pela sua zona inferior, sendo evidente a existência de reparações, à base de gesso, que se traduzem ineficazes e indiciando um estado de manutenção de Mau.

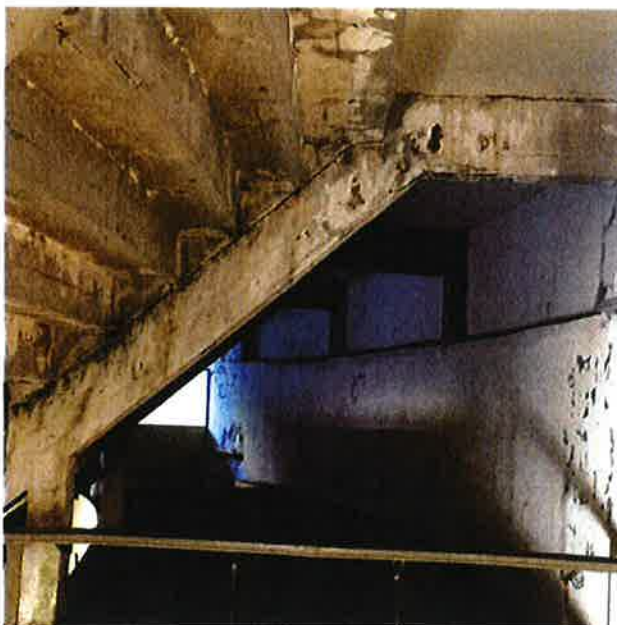
Zona das bancadas no apoio às vigas, observando-se reparações da bancadas ineficientes, e dessolidarização destas às vigas.

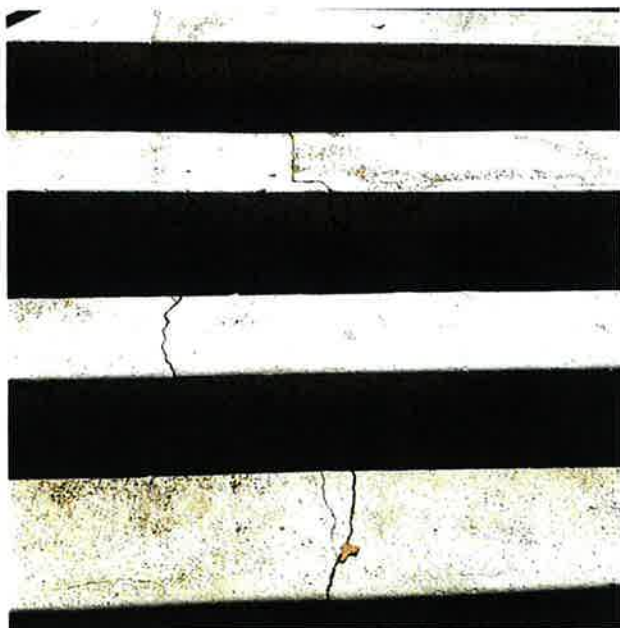
Fendas, fissuração e reparações ineficazes nas escadas de acesso à bancada.

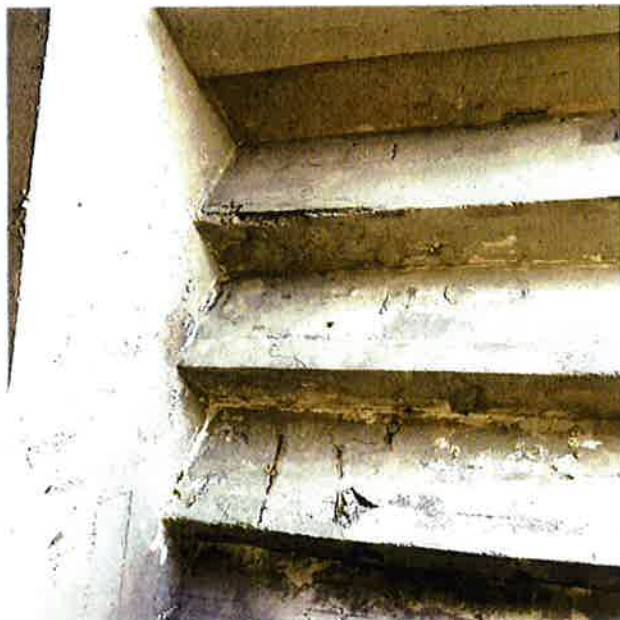
Fissuração e fendas em escadas de acesso à bancada.

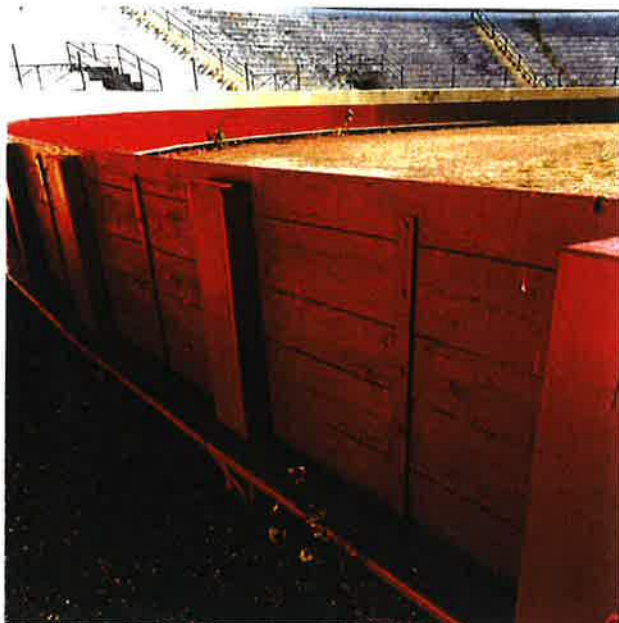
## 6.8 Componente nº 8 – Arena

O pavimento de arena é constituído por uma caixa de saibro, que se encontra sem qualquer tipo de manutenção, e com a presença de ervas daninhas, e outros ambientes fotossintéticos.

As barreiras encontram-se degradadas e debilitadas.
