CÂMARA MUNICIPAL DE PÓVOA DE VARZIM

**DIAGNÓSTICO FITOSSANITÁRIO E BIOMECÂNICO DOS
PLÁTANOS DO LARGO DAS DORES**

Novembro de 2019

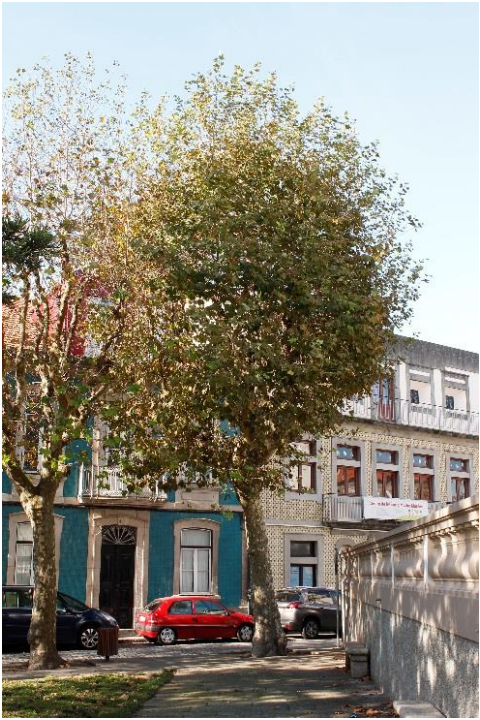
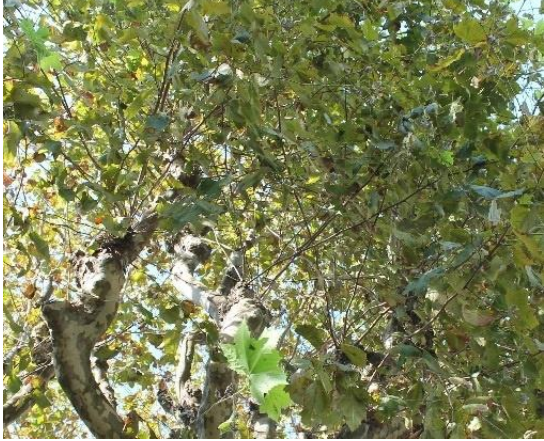
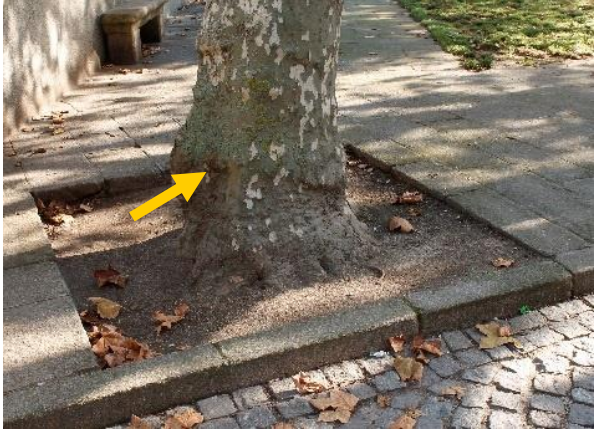
Plátano	Grande 57 cm	<p>Razoável</p> <p>Bons recobrimentos em algumas feridas de antigos cortes. Sinais dos fungos foliares normalmente presentes (oídio e antracnose).</p>

<p>Razoável</p> <p>Feridas de antigos cortes nas pernasas, bem compartimentadas. Protuberância sem significado relevante na base do tronco (ver sondagens). Ligeira inclinação de tronco. Copa em conflito com a do plátano nº 2. Sistema radicular compactado.</p>

<p>Peões, estacionamentos, rede viária e edifícios</p> <p>Moderado</p>	<p>Dar continuidade ao modelo de condução em porte condicionado, por poda em prolongamentos (vulgo "talão") - durante o período de repouso vegetativo – com o objetivo de manter baixo o peso da copa, o que é fundamental neste tipo de árvores, que apresentam alguns defeitos estruturais e resistência biomecânica algo diminuída.</p> <p><i>Apenas se poderá considerar o abate desta árvore se se concluir que, ao abaterem-se várias das outras, o conjunto fica descaracterizado e não faça sentido preservá-lo, no contexto da requalificação em curso.</i></p>

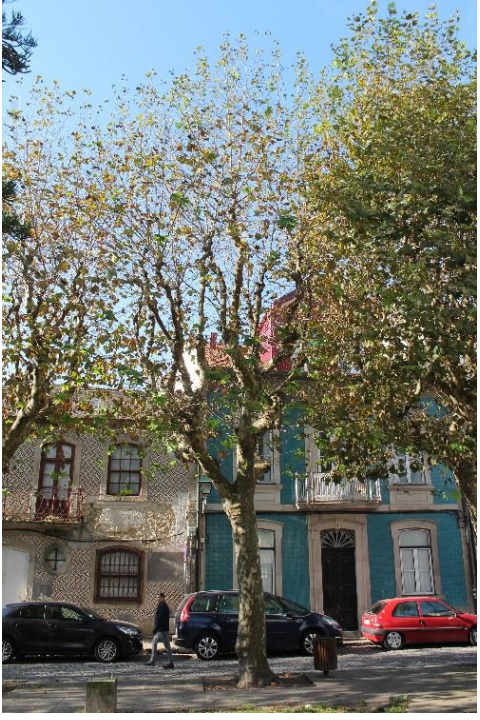
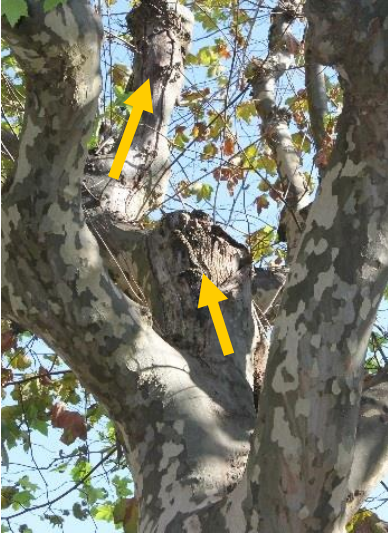
2

<i>Platanus orientalis</i> var. <i>acerifolia</i>	Grande 53 cm	<p>Razoável</p> <p>Bons recobrimentos em algumas feridas de antigos cortes. Sinais dos fungos foliares normalmente presentes (oídio e antracnose).</p>	<p>Fraco</p> <p>Ferida com podridão de dimensão muito grande em perna (ver sondagens em altura), resultante de "rolagem" anterior. Apresenta várias outras feridas de antigos cortes.</p> <p>Copa em conflito com a dos plátanos nº 1 e 3.</p> <p>Ligeiras protuberâncias no tronco. Sistema radicular compactado.</p>

<p>Peões, estacionamentos, rede viária e edifícios</p> <p>Moderado (a nível geral)</p> <p>Elevado (em uma perna)</p>	<p>Opção preventiva Abate</p> <p>Considerando que a intervenção necessária para baixar o nível de risco irá descaracterizar e retirar dignidade à árvore, para além de lhe provocar nova grande ferida e foco de podridão</p> <p>ou</p> <p>Opção conservadora</p> <p>Dar continuidade ao modelo de condução em porte condicionado, por poda em prolongamentos (vulgo "talão") durante o período de repouso vegetativo. Mas esta opção inclui a remoção de uma grande perna, o que irá provocar forte desequilíbrio de copa.</p>

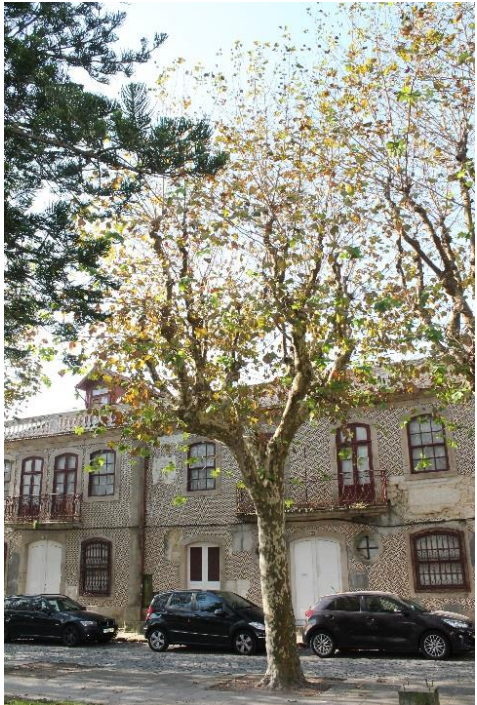
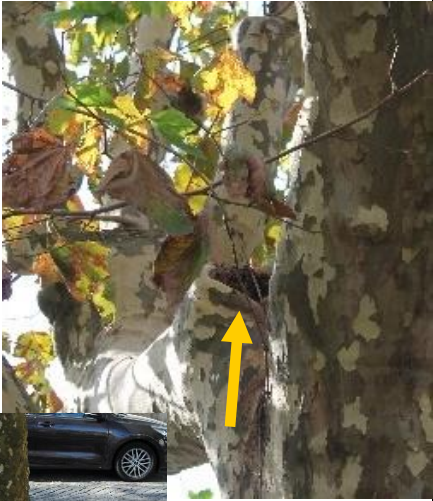
Plátano <i>Platanus orientalis</i>	Grande 56 cm	Razoável Sinais dos fungos foliares normalmente presentes (oídio e antracnose).	Sofrível Feridas e cavidades grandes em pernas, resultantes de "rolagem" anterior (ver sondagens em altura). Copa em conflito com a do plátano nº 2.

Sistema radicular compactado.

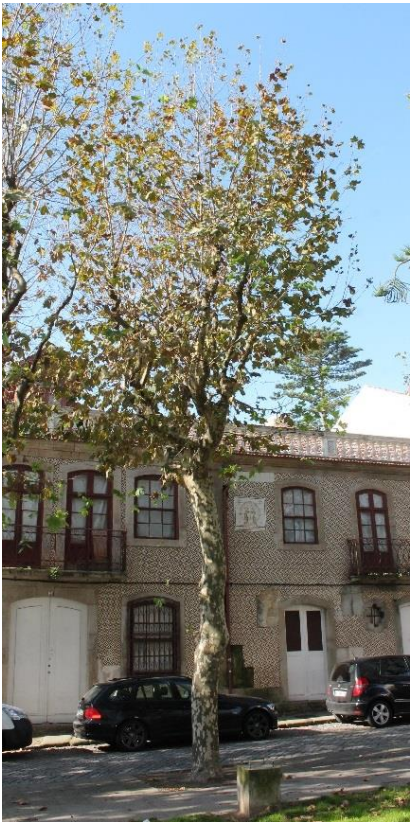
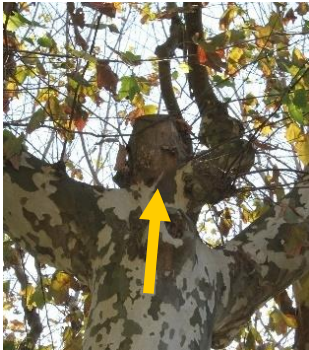
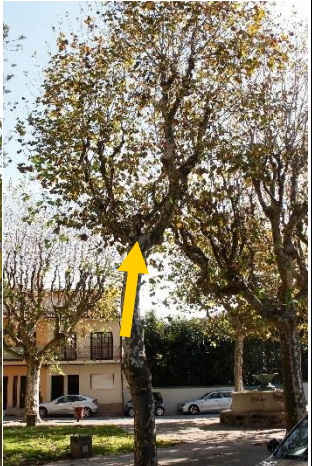
4

<i>Platanus orientalis</i> var. <i>acerifolia</i>	Médio 41 cm	Razoável Bons recobrimientos em algumas feridas de antigos cortes. Sinais dos fungos foliares normalmente presentes (oídio e antracnose).	Sofrível "Toco" com podridão – aparentemente bem compartimentada - na zona de inserção das pernas, resultante de antiga "rolagem" (ver sondagens). Ligeiro desequilíbrio de copa motivado pela existência de uma árvore entretanto abatida, que se encontrava entre os plátanos nº 3 e 4.

Peões, estacionamento, rede viária e edifícios Moderado	Dar continuidade ao modelo de condução em porte condicionado , por poda em prolongamentos (vulgo "talão") - durante o período de repouso vegetativo – com o objetivo de manter baixo o peso da copa, o que é fundamental neste tipo de árvores, que apresentam alguns defeitos estruturais e resistência biomecânica algo diminuída. <i>Apenas se poderá considerar o abate desta árvore se se concluir que, ao abaterem-se várias das outras, o conjunto fica descaracterizado e não faça sentido preservá-lo, no contexto da requalificação em curso</i>

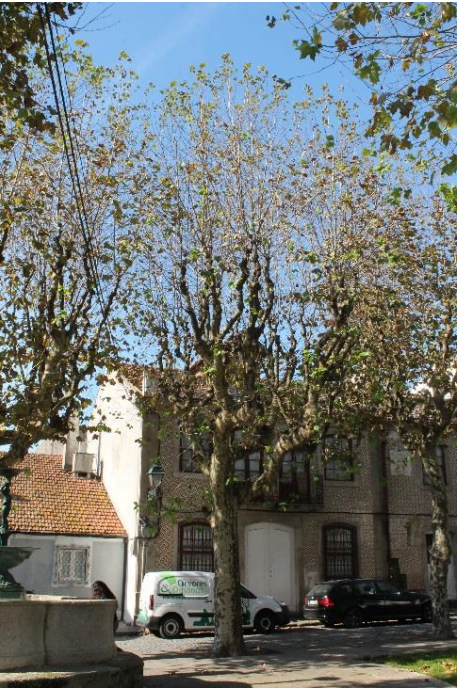
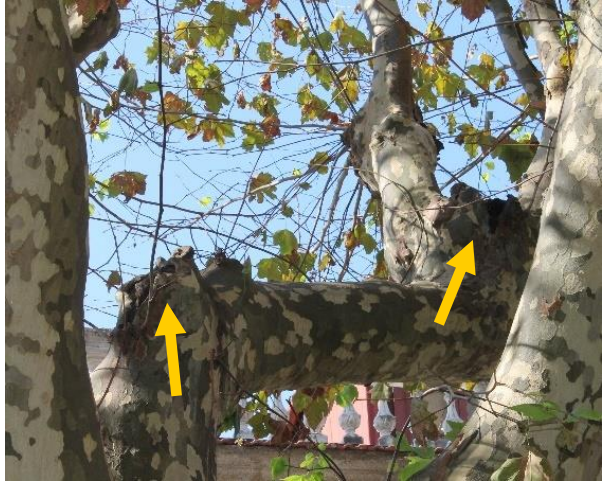
Plátano <i>Platanus orientalis</i> var. <i>acerifolia</i>	Grande 59 cm	Razoável Sinais dos fungos foliares normalmente presentes (oídio e antracnose).	Fraco Dois grandes defeitos, com podridão e cavidade, na pernada que sai da zona central (ver sondagens em altura). Apresenta várias feridas resultantes de antigos cortes. Desequilíbrio de copa devido ao conflito com a dos plátanos nº 4 e 6. Sistema radicular compactado.

Peões, estacionamentos, rede viária e edifícios Moderado (a nível geral) Elevado (em uma pernada)	Opção preventiva Abate Considerando que a intervenção necessária para baixar o nível de risco irá descaracterizar e retirar dignidade à árvore, para além de lhe provocar nova grande ferida e foco de podridão OU Opção conservadora Dar continuidade ao modelo de condução em porte condicionado , por poda em prolongamentos (vulgo "talão"), durante o período de repouso vegetativo. Mas esta opção inclui a remoção de uma grande pernada , o que irá provocar desequilíbrio de copa.

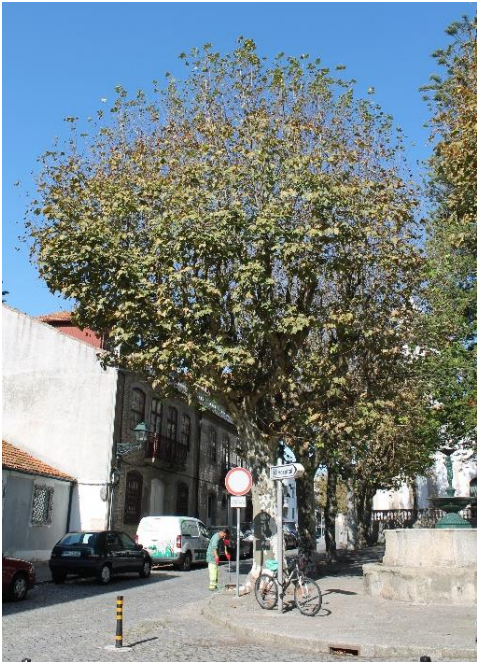
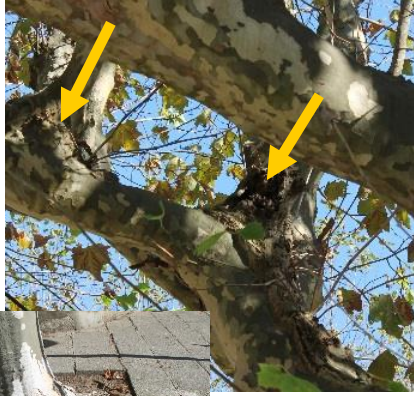
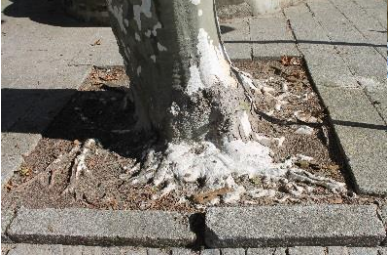
6

Plátano <i>Platanus orientalis</i> var. <i>acerifolia</i>	Grande 67 cm	Razoável Sinais dos fungos foliares normalmente presentes (oídio e antracnose).	Sofrível Podridão extensa significativa em apenas um ramo (ver sondagens em altura). Copa em conflito ligeiro com a do plátano nº 5. Sistema radicular compactado, com raízes expostas e feridas.

Peões, estacionamentos, rede viária, edifícios e chafariz Moderado (a nível geral) Elevado (em um ramo)	Dar continuidade ao modelo de condução em porte condicionado , por poda em prolongamentos (vulgo "talão") - durante o período de repouso vegetativo - com o objetivo de manter baixo o peso da copa, o que é fundamental neste tipo de árvores, que apresentam alguns defeitos estruturais e resistência biomecânica algo diminuída. <i>Apenas se poderá considerar o abate desta árvore se se concluir que, ao abaterem-se várias das outras, o conjunto fica descaracterizado e não faça sentido preservá-lo, no contexto da requalificação em curso</i>

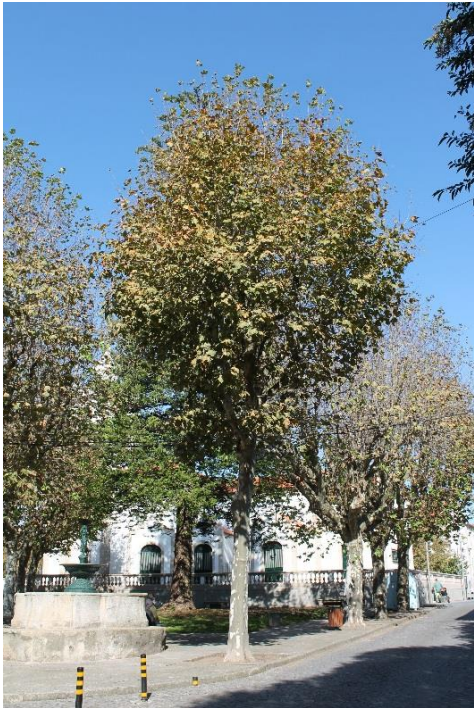
Plátano <i>Platanus orientalis</i> var. <i>acerifolia</i>	Médio 39 cm	Razoável Árvore mais jovem do conjunto avaliado, a única que não terá sido submetida a "rolagem", apenas a podas de condicionamento. Ferida no tronco recoberta quase na totalidade. Sinais dos fungos foliares normalmente presentes (oídio e antracnose).	Aparentemente Bom Ligeiro desequilíbrio de tronco por fototropismo. Copa em conflito com a do plátano n.º 6. Sistema radicular compactado.  	Peões, estacionamentos, rede viária e chafariz Baixo	Dar continuidade ao modelo de condução em porte condicionado , por poda em prolongamentos (vulgo "talão") - durante o período de repouso vegetativo - com o objetivo de manter baixo o peso da copa, o que é fundamental neste tipo de árvores, que apresentam alguns defeitos estruturais e resistência biomecânica algo diminuída. <i>Apenas se poderá considerar o abate desta árvore se se concluir que, ao abaterem-se várias das outras, o conjunto fica descaracterizado e não faça sentido preservá-lo, no contexto da requalificação em curso</i>

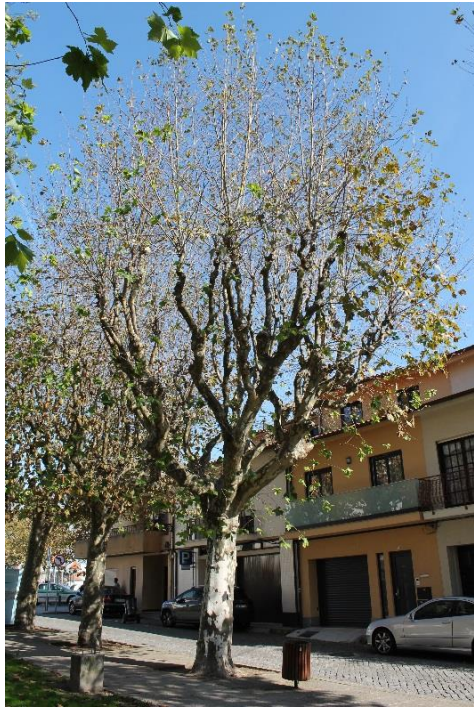
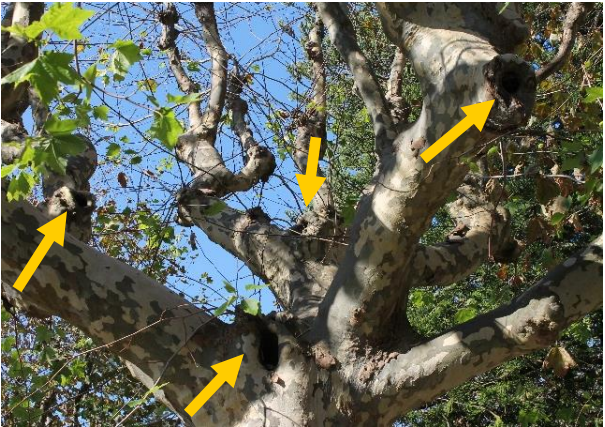
8

Plátano <i>Platanus orientalis</i> var. <i>acerifolia</i>	Grande 65 cm	Razoável Sinais dos fungos foliares normalmente presentes (oídio e antracnose).	Sofrível Apresenta várias feridas com podridão e cavidade, resultantes de antigos cortes, uma delas na zona de inserção das pernas. Copa em conflito com copa do plátano n.º 9. Sistema radicular compactado.

Peões, estacionamentos, rede viária e edifícios Moderado	Dar continuidade ao modelo de condução em porte condicionado , por poda em prolongamentos (vulgo "talão") - durante o período de repouso vegetativo - com o objetivo de manter baixo o peso da copa, o que é fundamental neste tipo de árvores, que apresentam alguns defeitos estruturais e resistência biomecânica algo diminuída. <i>Apenas se poderá considerar o abate desta árvore se se concluir que, ao abaterem-se várias das outras, o conjunto fica descaracterizado e não faça sentido preservá-lo, no contexto da requalificação em curso</i>

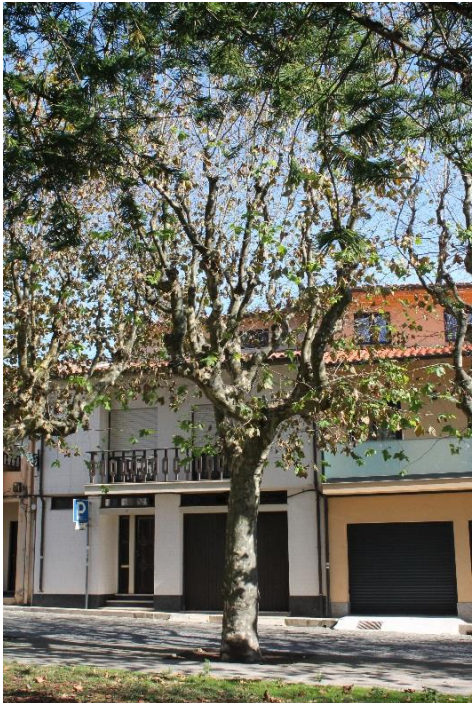
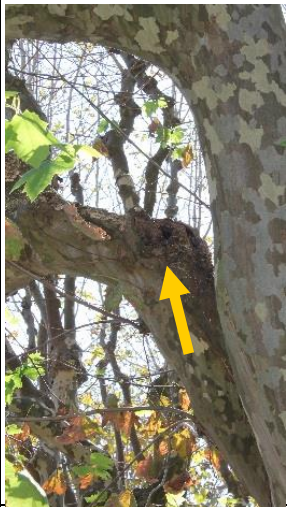
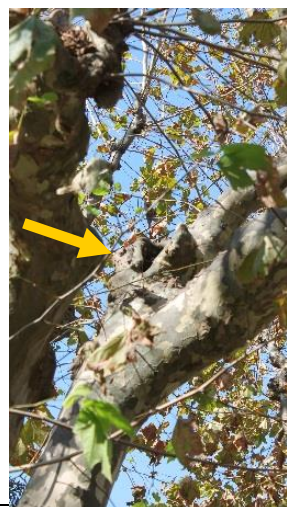
Plátano	Grande 55 cm	Razoável Sinais dos fungos foliares normalmente presentes (oídio e antracnose).	Fraco Apresenta várias feridas de antigos cortes, destacando-se duas grandes pernas com podridões e cavidades (ver sondagens em altura). Desequilíbrio ligeiro de copa devido ao conflito com os plátanos nº 8 e 10. Sofreu rutura de um ramo. Sistema radicular compactado.

Peões, estacionamentos, rede viária e edifícios Moderado (a nível geral) Elevado (em duas pernas)	Opção preventiva Abate Considerando que a intervenção necessária para baixar o nível de risco irá descaracterizar e retirar dignidade à árvore, para além de lhe provocar nova grande ferida e foco de podridão ou Opção conservadora Dar continuidade ao modelo de condução em porte condicionado , por poda em prolongamentos (vulgo "talão"), durante o período de repouso vegetativo. Mas esta opção inclui a remoção de pelo menos duas grandes pernas , o que irá provocar desequilíbrio de copa.

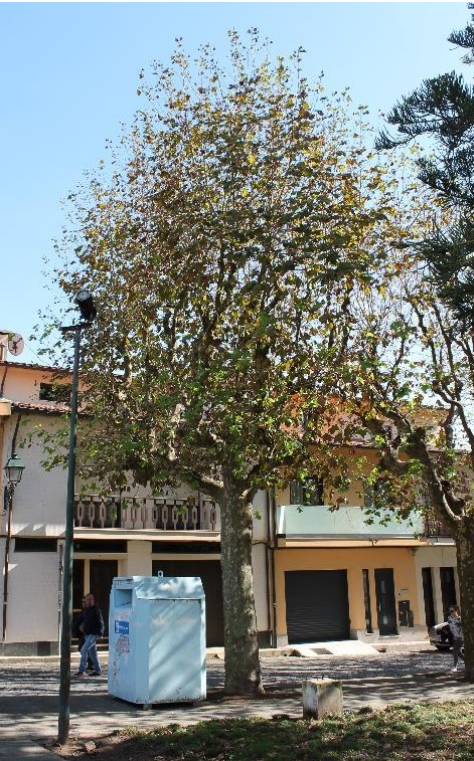
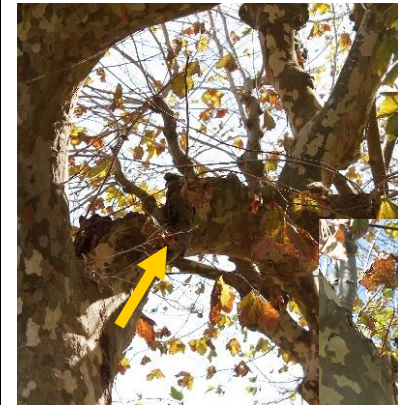
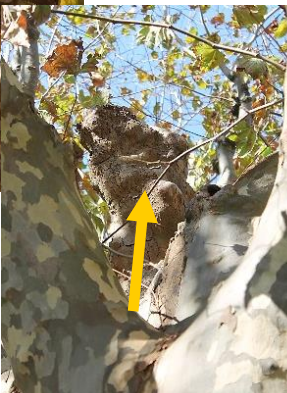
10

<i>Platanus orientalis</i> var. <i>acerifolia</i>	Grande 60 cm	Razoável Sinais dos fungos foliares normalmente presentes (oídio e antracnose).	Fraco Apresenta várias feridas de antigos cortes também com grandes podridões e cavidades (ver sondagens em altura). Copa em conflito com a do plátano nº 8. Sistema radicular compactado.

Peões, estacionamentos, rede viária e edifícios Moderado (a nível geral) Elevado (em uma perna principal e um ramo)	Opção preventiva Abate Considerando que a intervenção necessária para baixar o nível de risco irá descaracterizar e retirar dignidade à árvore, para além de lhe provocar nova grande ferida e foco de podridão ou Opção conservadora Dar continuidade ao modelo de condução em porte condicionado , por poda em prolongamentos (vulgo "talão"), durante o período de repouso vegetativo. Mas esta opção inclui a remoção de pelo menos uma perna e um grande ramo , o que irá provocar desequilíbrio de copa.

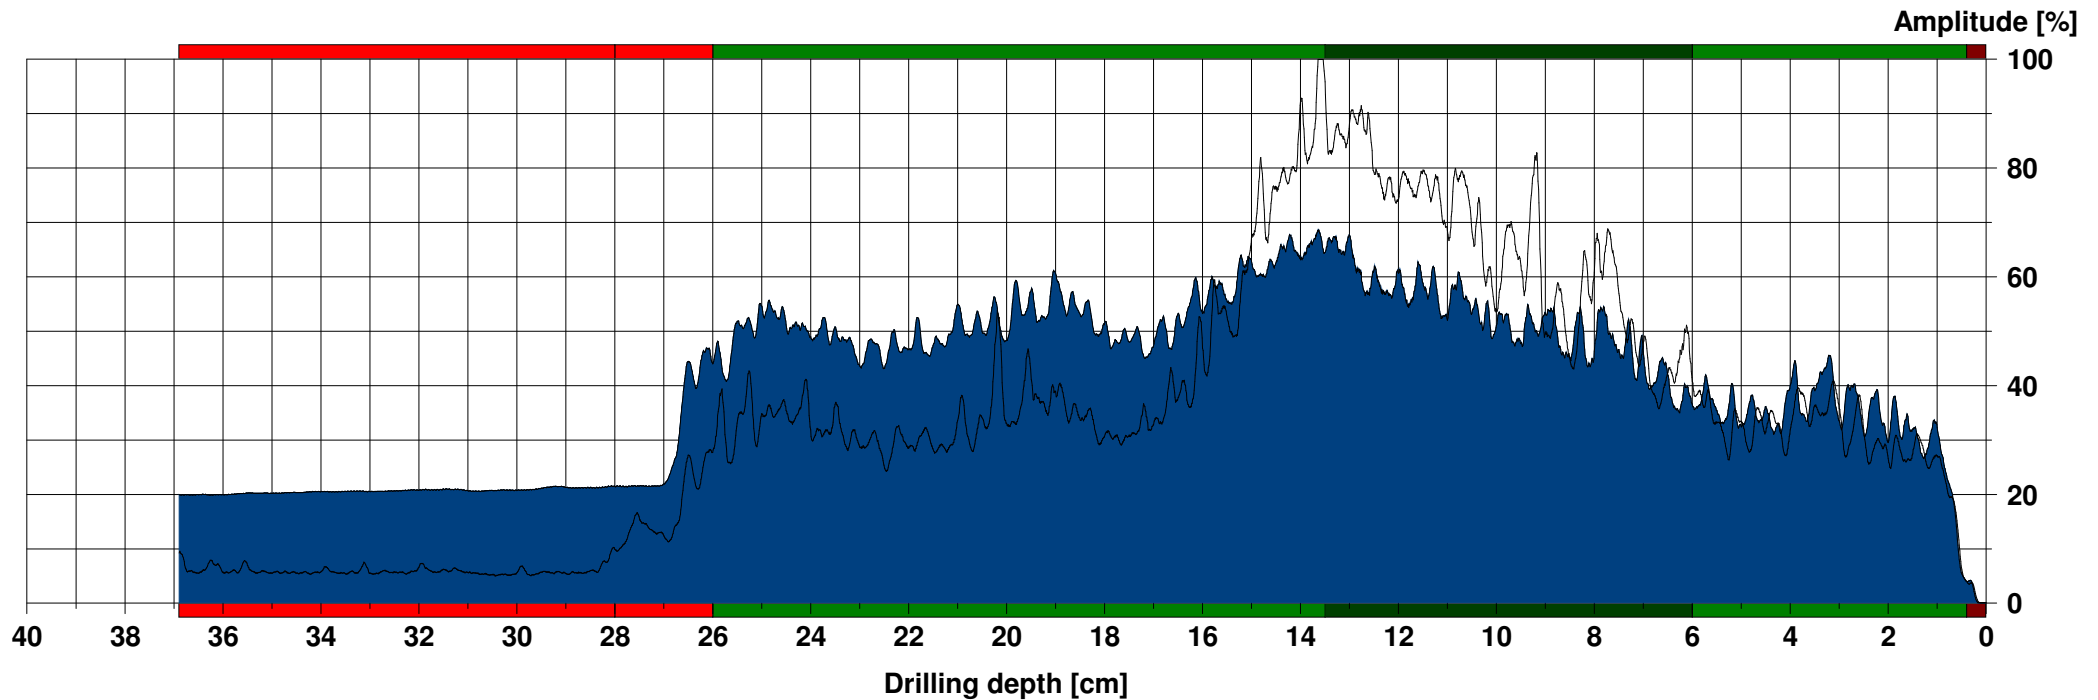
Measurement no. : 20	Needle speed : 2500 r/min	Diameter : 45,0 cm
ID number : PLATANO 2	Needle state : ---	Level : 438,0 cm
Drilling depth : 36,89 cm	Tilt : +55°	Direction :
Date : 06.11.2019	Offset : 103/228	Species : Plátano
Time : 12:56:51	Avg. curve : off	Location : Largo das Dores
Feed speed : 150 cm/min		Name : C. M. Póvoa Varzim

■	From	0,0 cm	to	0,4 cm	:	Casca e tecido vivo
■	From	0,4 cm	to	6,0 cm	:	Lenho "normal"
■	From	6,0 cm	to	13,5 cm	:	B. compartimentação
■	From	13,5 cm	to	26,0 cm	:	Lenho "normal"
■	From	26,0 cm	to	28,0 cm	:	Lenho degradado
■	From	28,0 cm	to	36,9 cm	:	Cavidade

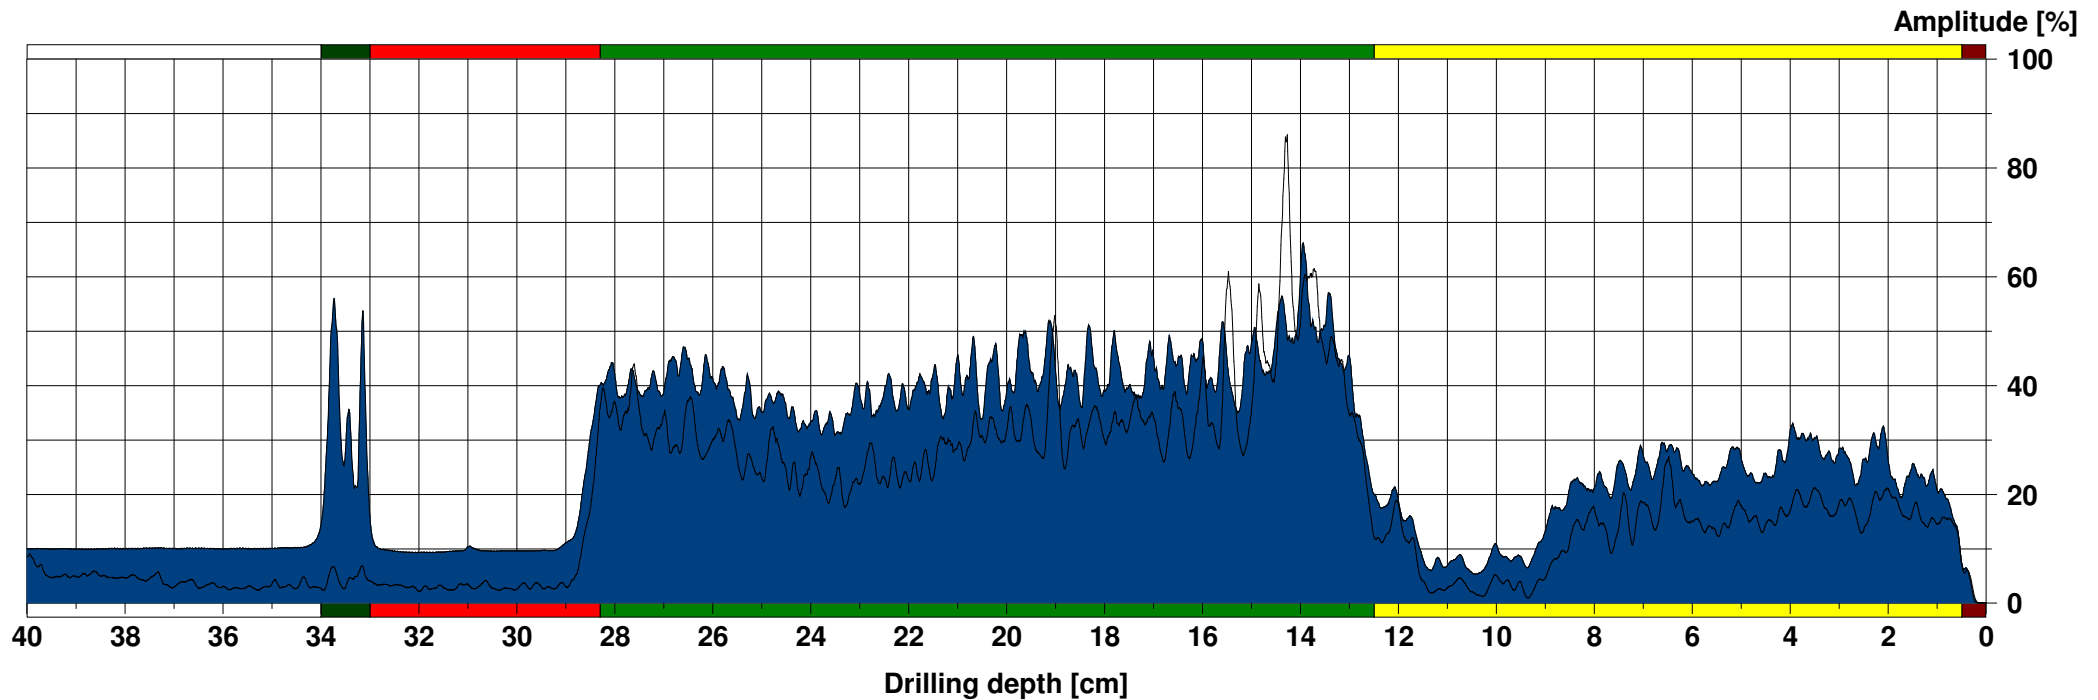
Measurement no. : 14	Needle speed : 2500 r/min	Diameter : 34,0 cm
ID number : PLATANO 4	Needle state : ---	Level : 500,0 cm
Drilling depth : 40,00 cm	Tilt : +2°	Direction :
Date : 06.11.2019	Offset : 88/238	Species : Plátano
Time : 12:16:07	Avg. curve : off	Location : Largo das Dores
Feed speed : 150 cm/min		Name : C. M. Póvoa Varzim

Dark Red	From	0,0 cm	to	0,5 cm	: Casca e tecido vivo
Yellow	From	0,5 cm	to	12,5 cm	: Lenho alterado
Green	From	12,5 cm	to	28,3 cm	: Lenho "normal"
Red	From	28,3 cm	to	33,0 cm	: Lenho degradado
Dark Green	From	33,0 cm	to	34,0 cm	: B. compartimentação
White	From	34,0 cm	to	40,0 cm	: Exterior da árvore

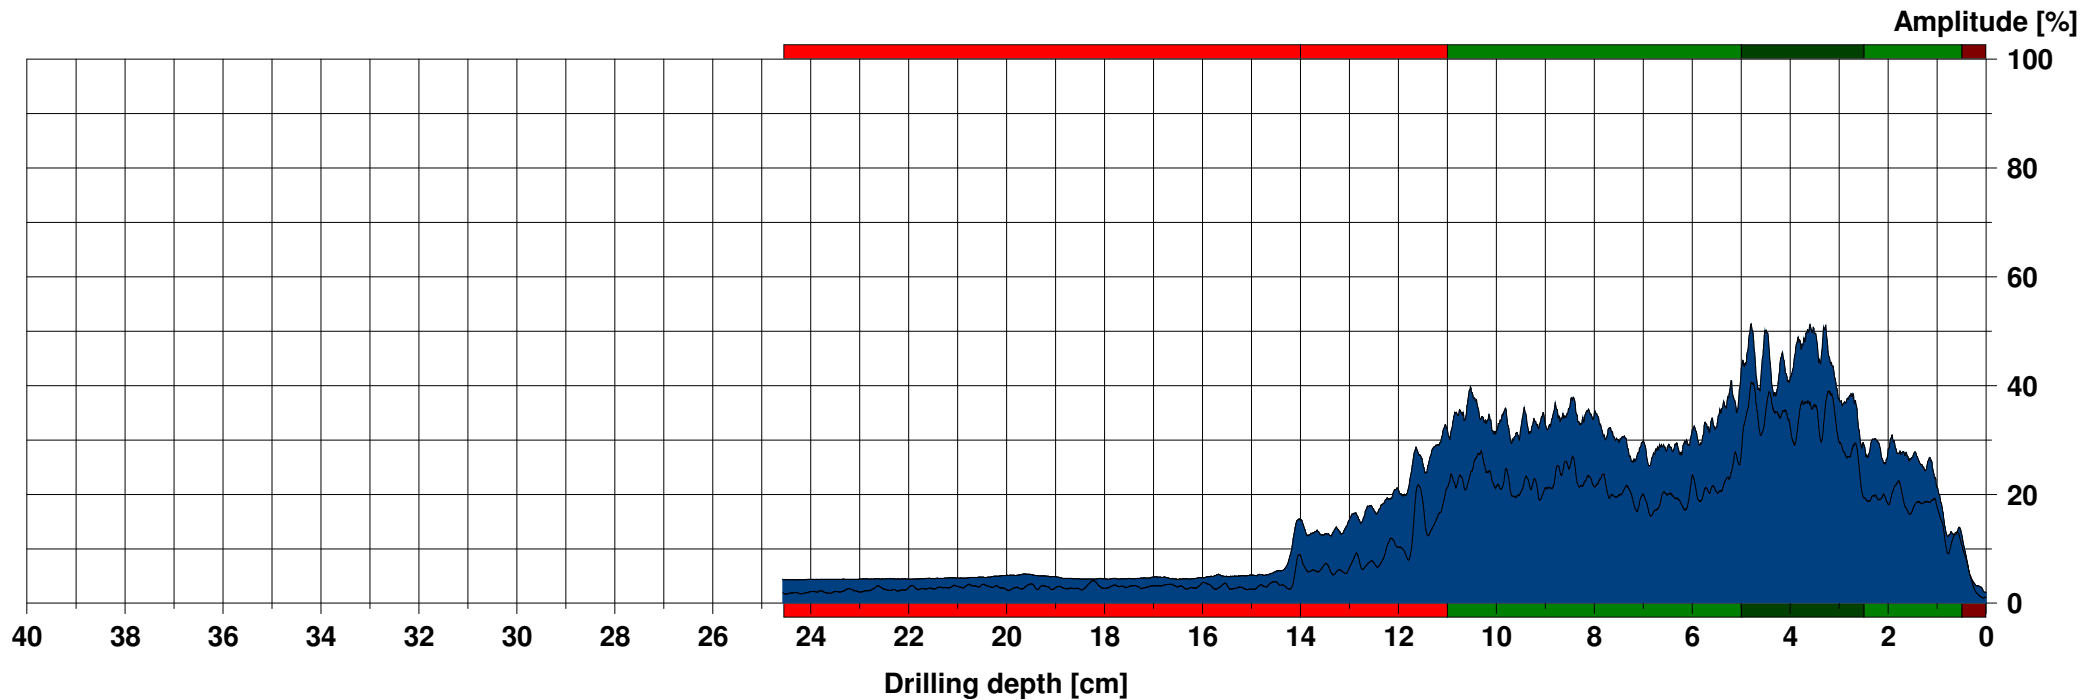
Measurement no. : 11	Needle speed : 2500 r/min	Diameter : 40,0 cm
ID number : PLATANO 5	Needle state : ---	Level : 410,0 cm
Drilling depth : 24,57 cm	Tilt : +28°	Direction :
Date : 06.11.2019	Offset : 104/266	Species : Plátano
Time : 11:51:55	Avg. curve : off	Location : Largo das Dores
Feed speed : 200 cm/min		Name : C. M. Póvoa Varzim

■	From	0,0 cm	to	0,5 cm	:	Casca e tecido vivo
■	From	0,5 cm	to	2,5 cm	:	Lenho "normal"
■	From	2,5 cm	to	5,0 cm	:	B. compartimentação
■	From	5,0 cm	to	11,0 cm	:	Lenho "normal"
■	From	11,0 cm	to	14,0 cm	:	Lenho degradado
■	From	14,0 cm	to	24,5 cm	:	Cavidade
