CÂMARA MUNICIPAL DE PÓVOA DE VARZIM

**DIAGNÓSTICO FITOSSANITÁRIO E BIOMECÂNICO DOS
PLÁTANOS DO LARGO DAS DORES**

Novembro de 2019

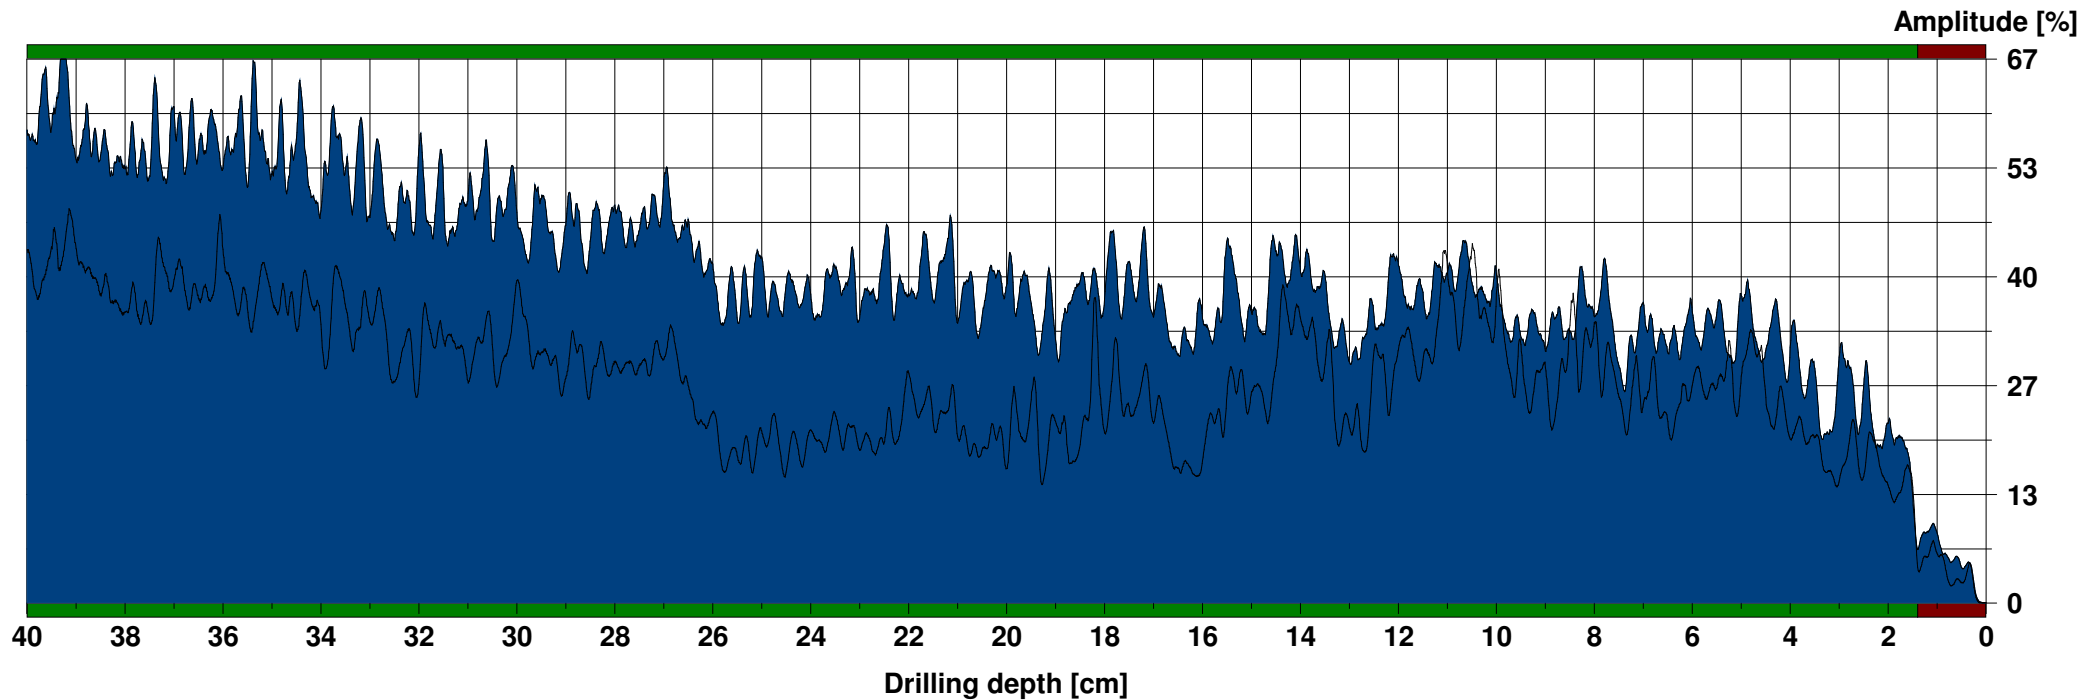
From 0,0 cm to 1,4 cm : Casca e tecido vivo
	From 1,4 cm to 40,0 cm : Lenho "normal"
	From 0,0 cm to 0,0 cm :
	From 0,0 cm to 0,0 cm :
	From 0,0 cm to 0,0 cm :
	From 0,0 cm to 0,0 cm :

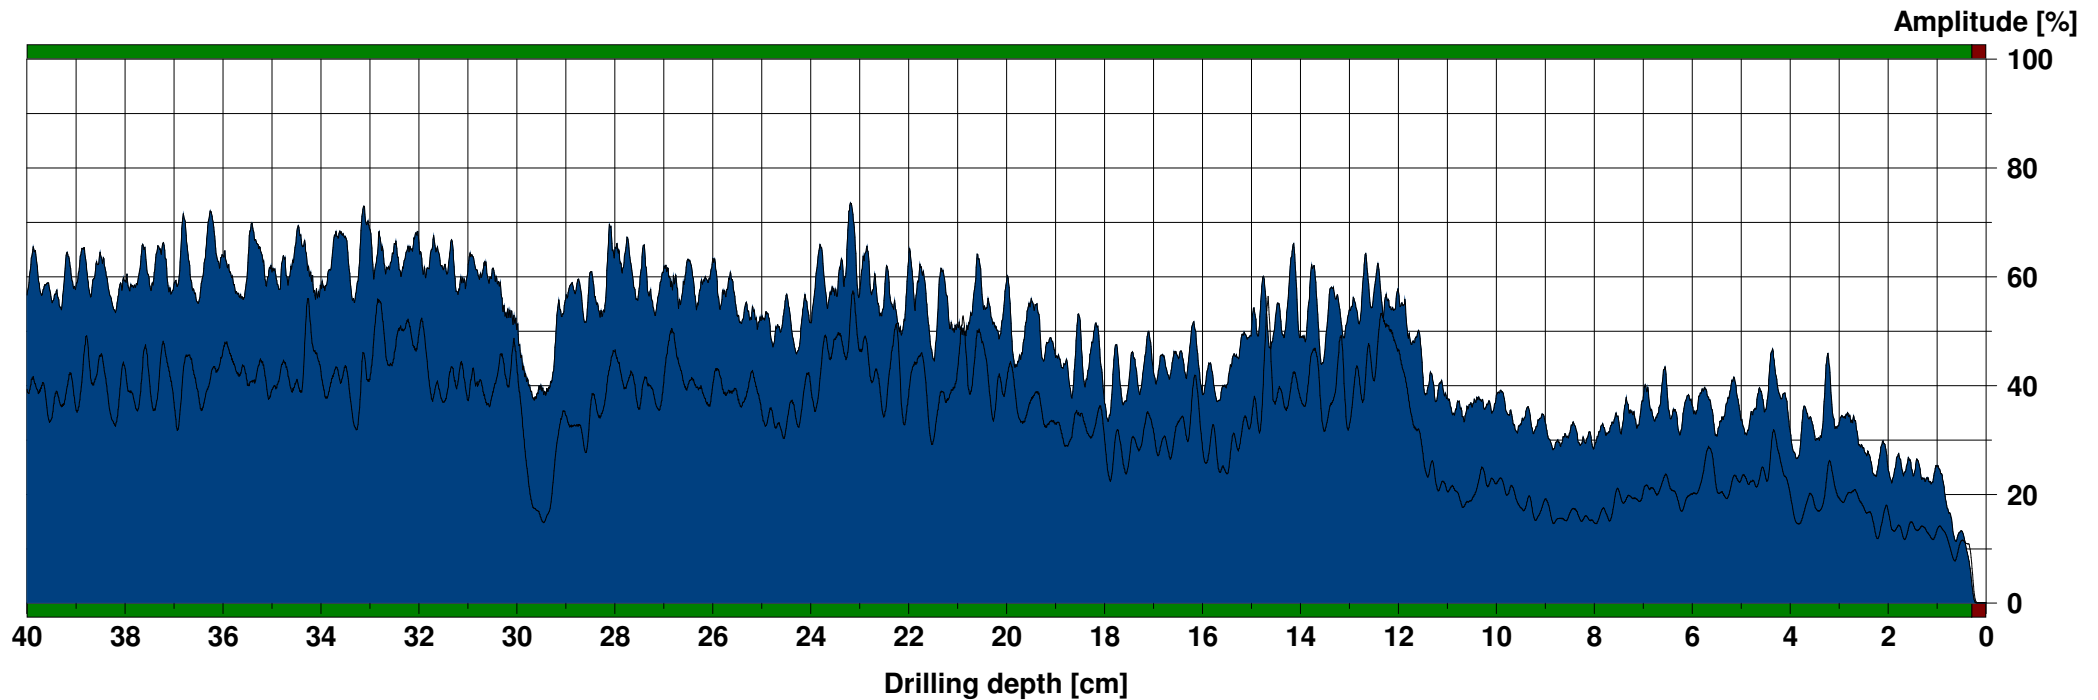
■	From	0,0 cm	to	0,3 cm	: Casca e tecido vivo
■	From	0,3 cm	to	40,0 cm	: Lenho "normal"
□	From	0,0 cm	to	0,0 cm	:
□	From	0,0 cm	to	0,0 cm	:
□	From	0,0 cm	to	0,0 cm	:
□	From	0,0 cm	to	0,0 cm	:

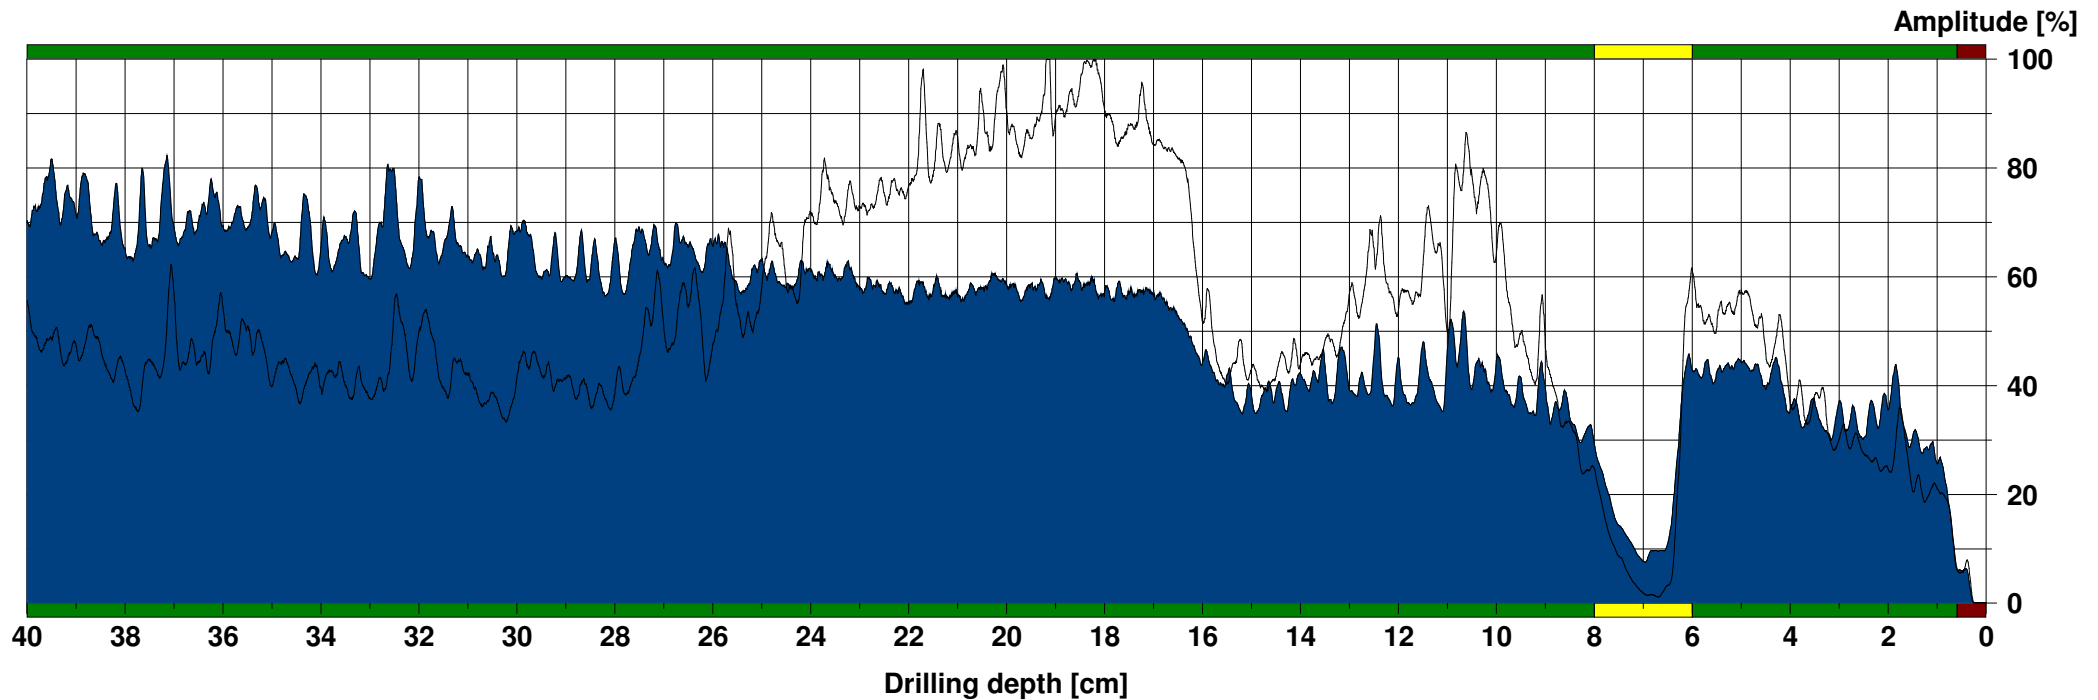
■	From	0,0 cm	to	0,6 cm	:	Casca e tecido vivo
■	From	0,6 cm	to	6,0 cm	:	Lenho "normal"
■	From	6,0 cm	to	8,0 cm	:	Lenho alterado
■	From	8,0 cm	to	40,0 cm	:	Lenho "normal"
■	From	0,0 cm	to	0,0 cm	:	
■	From	0,0 cm	to	0,0 cm	:

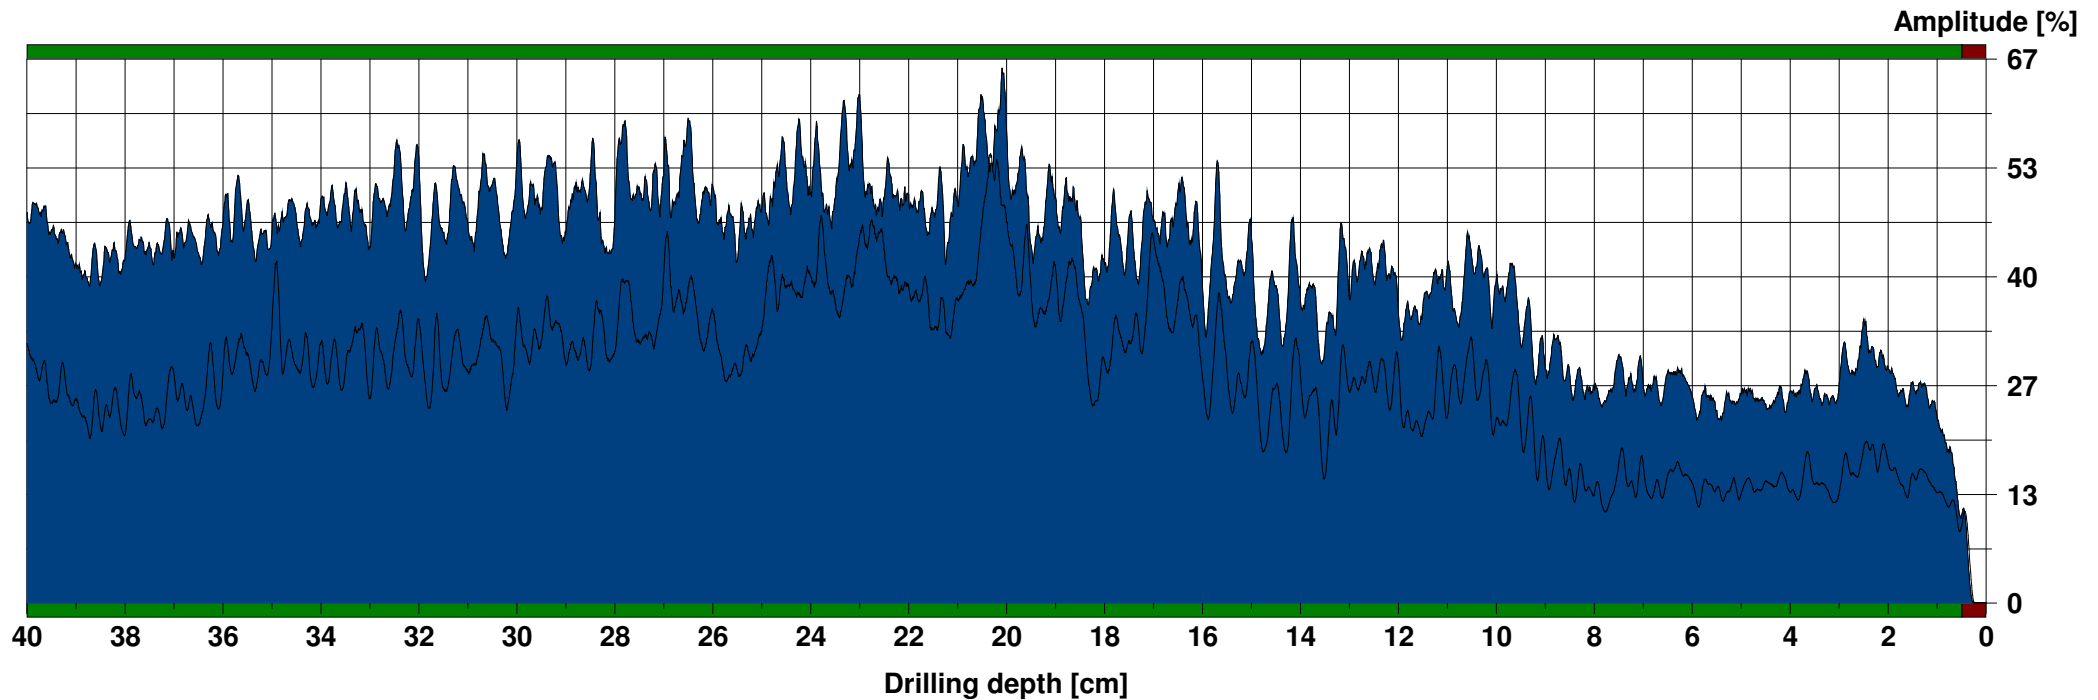
From 0,0 cm to 0,5 cm : Casca e tecido vivo
	From 0,5 cm to 40,0 cm : Lenho "normal"
	From 0,0 cm to 0,0 cm :
	From 0,0 cm to 0,0 cm :
	From 0,0 cm to 0,0 cm :
	From 0,0 cm to 0,0 cm :

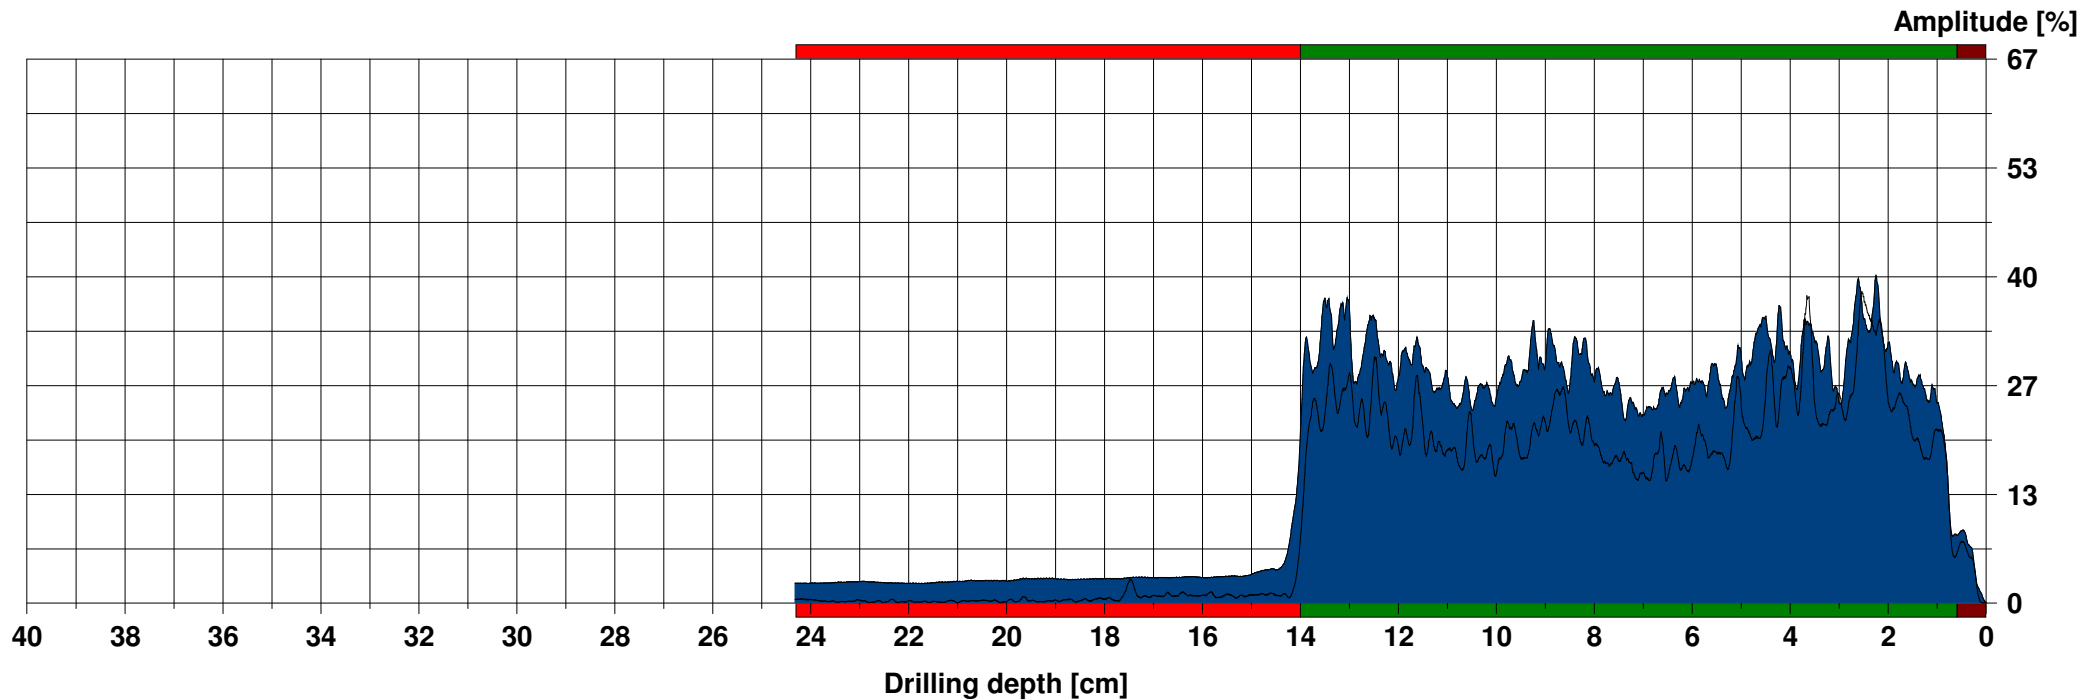
■	From	0,0 cm	to	0,6 cm	:	Casca e tecido vivo
■	From	0,6 cm	to	14,0 cm	:	Lenho "normal"
■	From	14,0 cm	to	24,3 cm	:	Cavidade
■	From	0,0 cm	to	0,0 cm	:	
■	From	0,0 cm	to	0,0 cm	:	
■	From	0,0 cm	to	0,0 cm	:

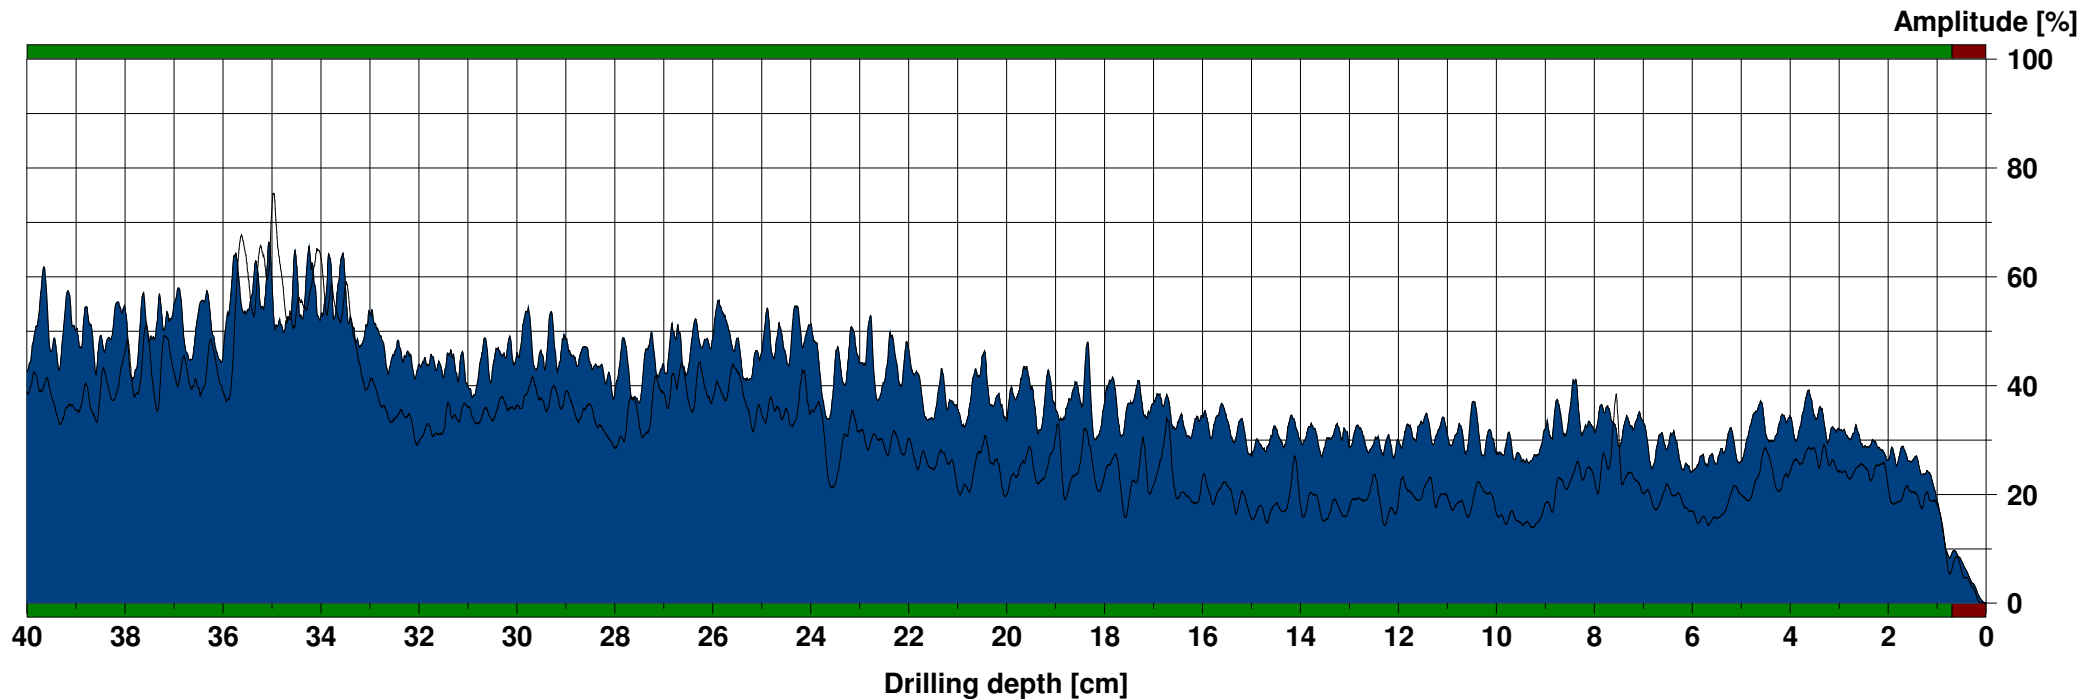
From 0,0 cm to 0,7 cm : Casca e tecido vivo
	From 0,7 cm to 40,0 cm : Lenho "normal"
	From 0,0 cm to 0,0 cm :
	From 0,0 cm to 0,0 cm :
	From 0,0 cm to 0,0 cm :
	From 0,0 cm to 0,0 cm :

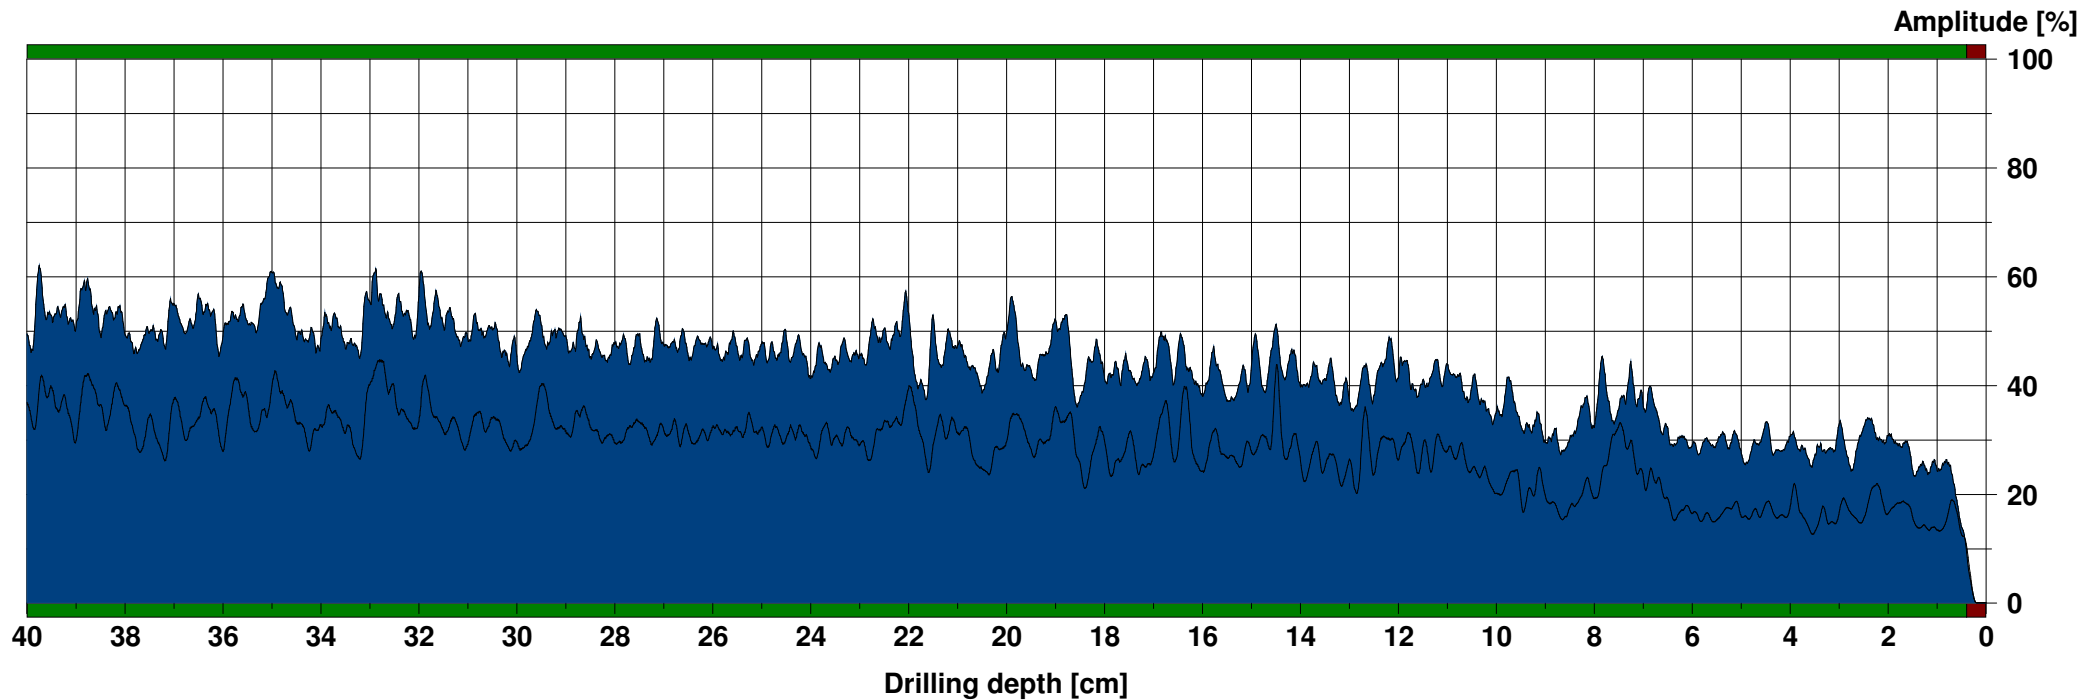
■	From	0,0 cm	to	0,4 cm	:	Casca e tecido vivo
■	From	0,4 cm	to	40,0 cm	:	Lenho "normal"
□	From	0,0 cm	to	0,0 cm	:	
□	From	0,0 cm	to	0,0 cm	:	
□	From	0,0 cm	to	0,0 cm	:	
□	From	0,0 cm	to	0,0 cm	:

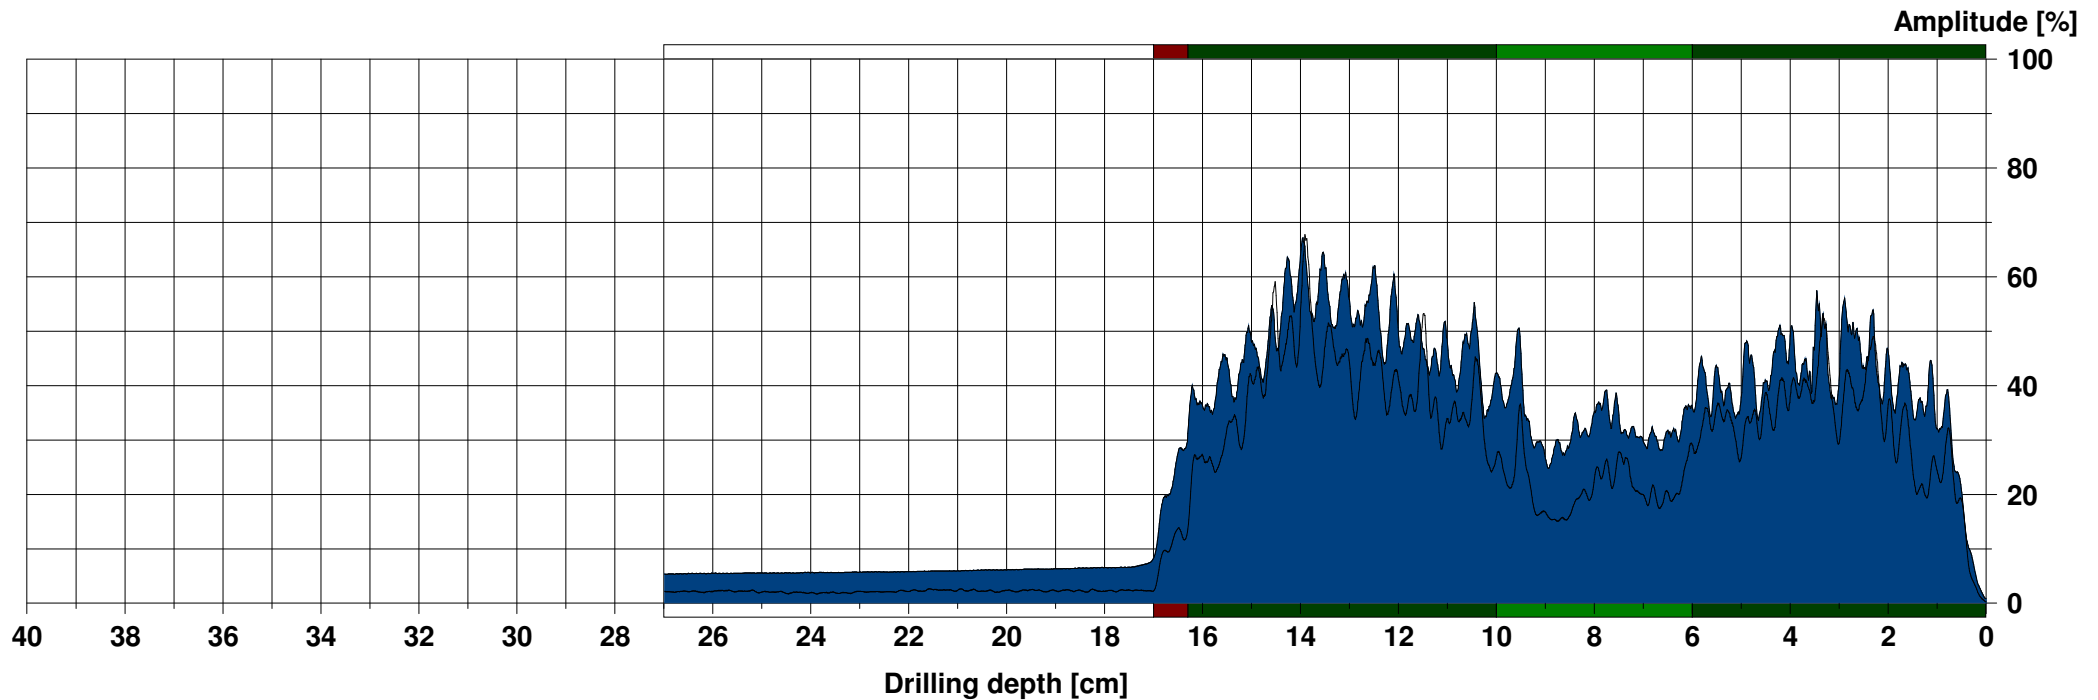
From	0,0 cm	to	6,0 cm	:	B. compartimentação
	From	6,0 cm	to	10,0 cm	:	Lenho "normal"
	From	10,0 cm	to	16,3 cm	:	B. compartimentação
	From	16,3 cm	to	17,0 cm	:	Casca e tecido vivo
	From	17,0 cm	to	27,0 cm	:	Exterior da árvore
	From	0,0 cm	to	0,0 cm	:

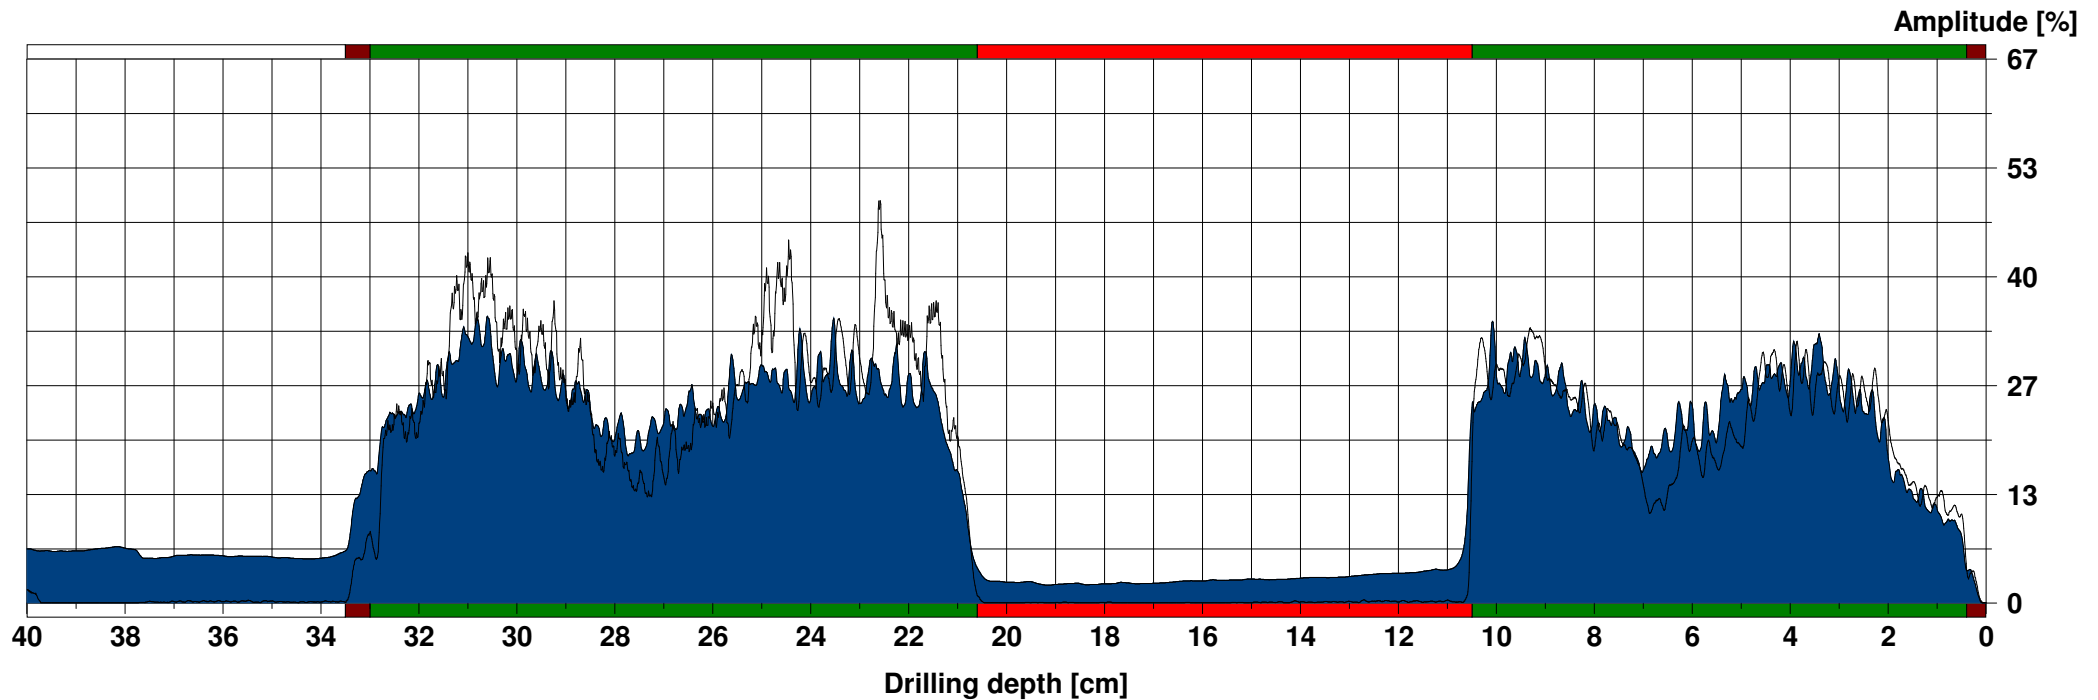
■	From	0,0 cm	to	0,4 cm	:	Casca e tecido vivo
■	From	0,4 cm	to	10,5 cm	:	Lenho "normal"
■	From	10,5 cm	to	20,6 cm	:	Cavidade
■	From	20,6 cm	to	33,0 cm	:	Lenho "normal"
■	From	33,0 cm	to	33,5 cm	:	Casca e tecido vivo
□	From	33,5 cm	to	40,0 cm	:	Exterior da árvore

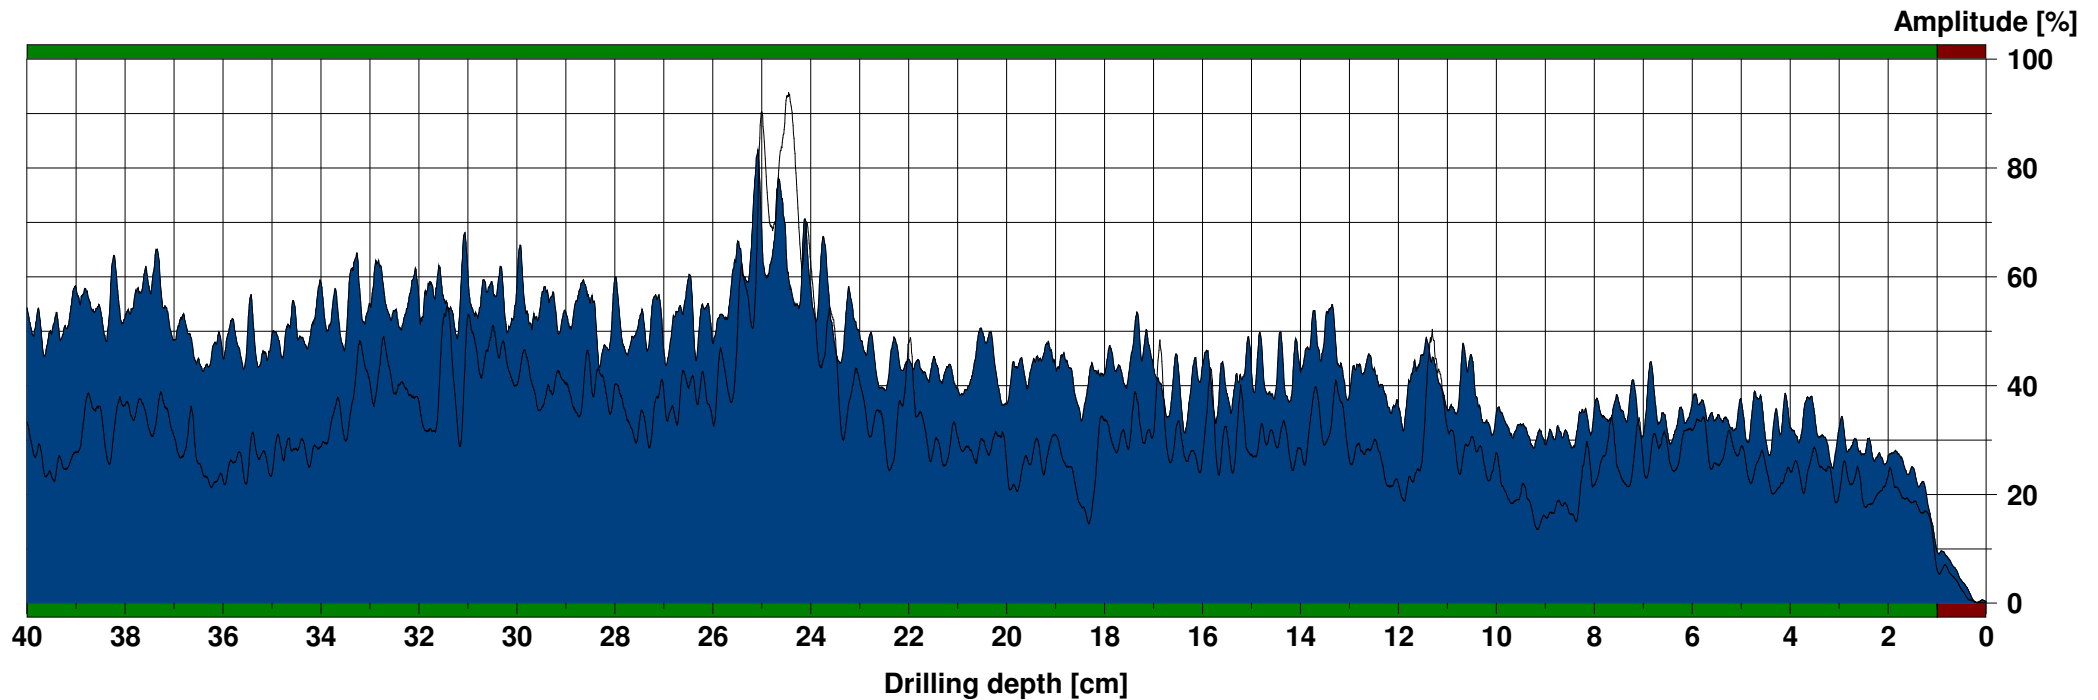
■	From	0,0 cm	to	1,0 cm	:	Casca e tecido vivo
■	From	1,0 cm	to	40,0 cm	:	Lenho "normal"
□	From	0,0 cm	to	0,0 cm	:	
□	From	0,0 cm	to	0,0 cm	:	
□	From	0,0 cm	to	0,0 cm	:	
□	From	0,0 cm	to	0,0 cm	:

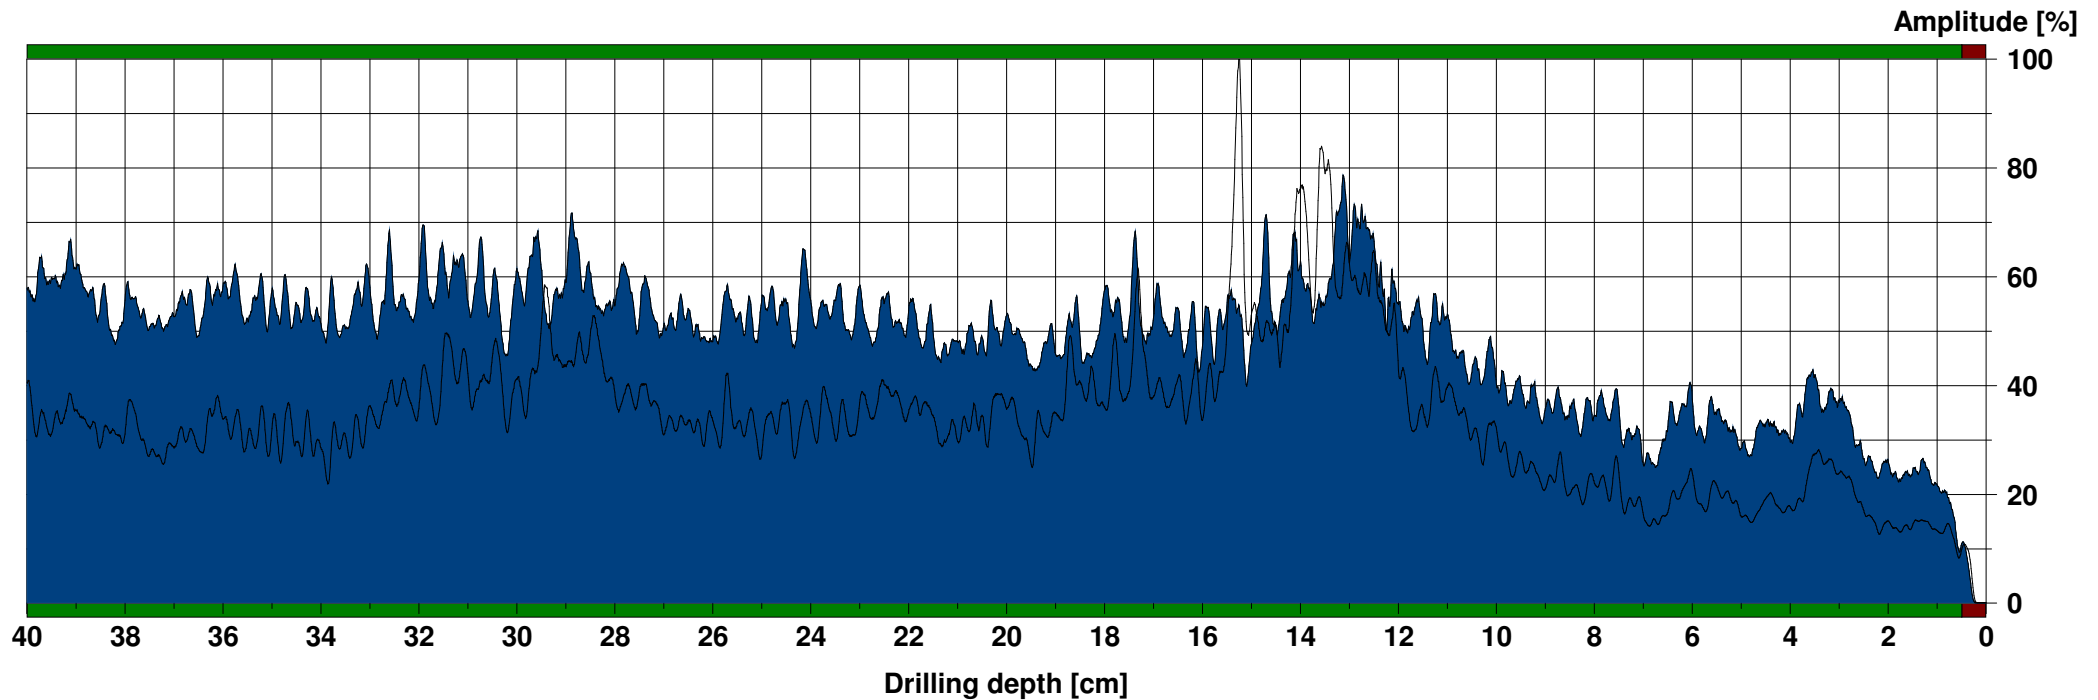
■	From 0,0 cm to 0,5 cm : Casca e tecido vivo
■	From 0,5 cm to 40,0 cm : Lenho "normal"
	From 0,0 cm to 0,0 cm :
	From 0,0 cm to 0,0 cm :
	From 0,0 cm to 0,0 cm :
	From 0,0 cm to 0,0 cm :

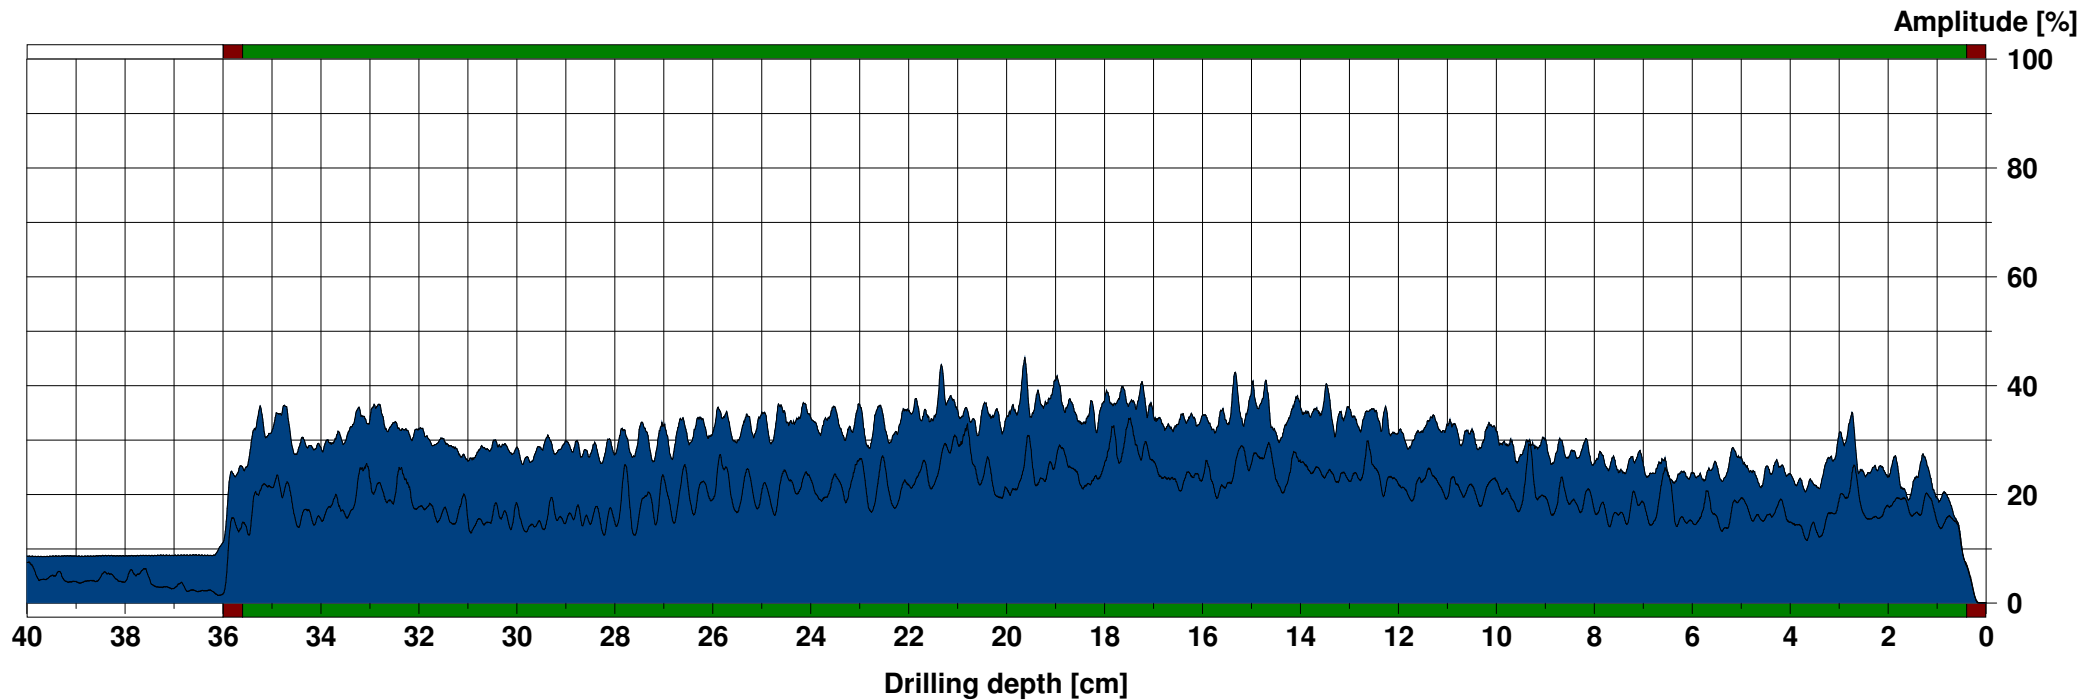
From	0,0 cm	to	0,4 cm	: Casca e tecido vivo
	From	0,4 cm	to	35,6 cm	: Lenho "normal"
	From	35,6 cm	to	36,0 cm	: Casca e tecido vivo
	From	36,0 cm	to	40,0 cm	: Exterior da árvore
	From	0,0 cm	to	0,0 cm	:
	From	0,0 cm	to	0,0 cm	:

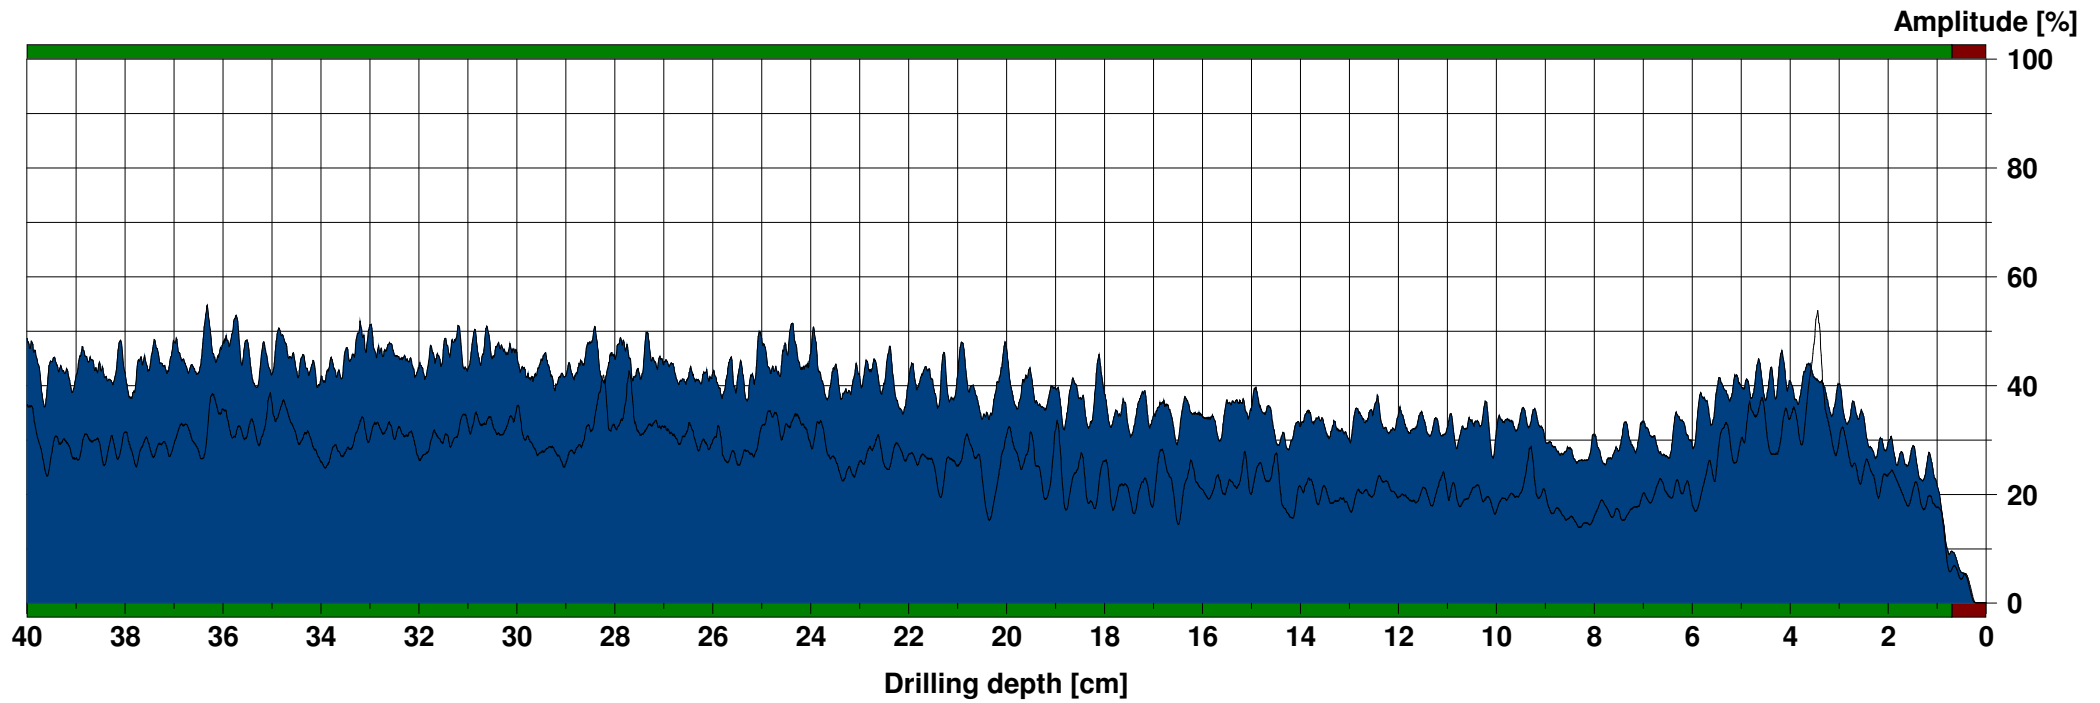
■	From	0,0 cm	to	0,7 cm	:	Casca e tecido vivo
■	From	0,7 cm	to	40,0 cm	:	Lenho "normal"
□	From	0,0 cm	to	0,0 cm	:	
□	From	0,0 cm	to	0,0 cm	:	
□	From	0,0 cm	to	0,0 cm	:	
□	From	0,0 cm	to	0,0 cm	:

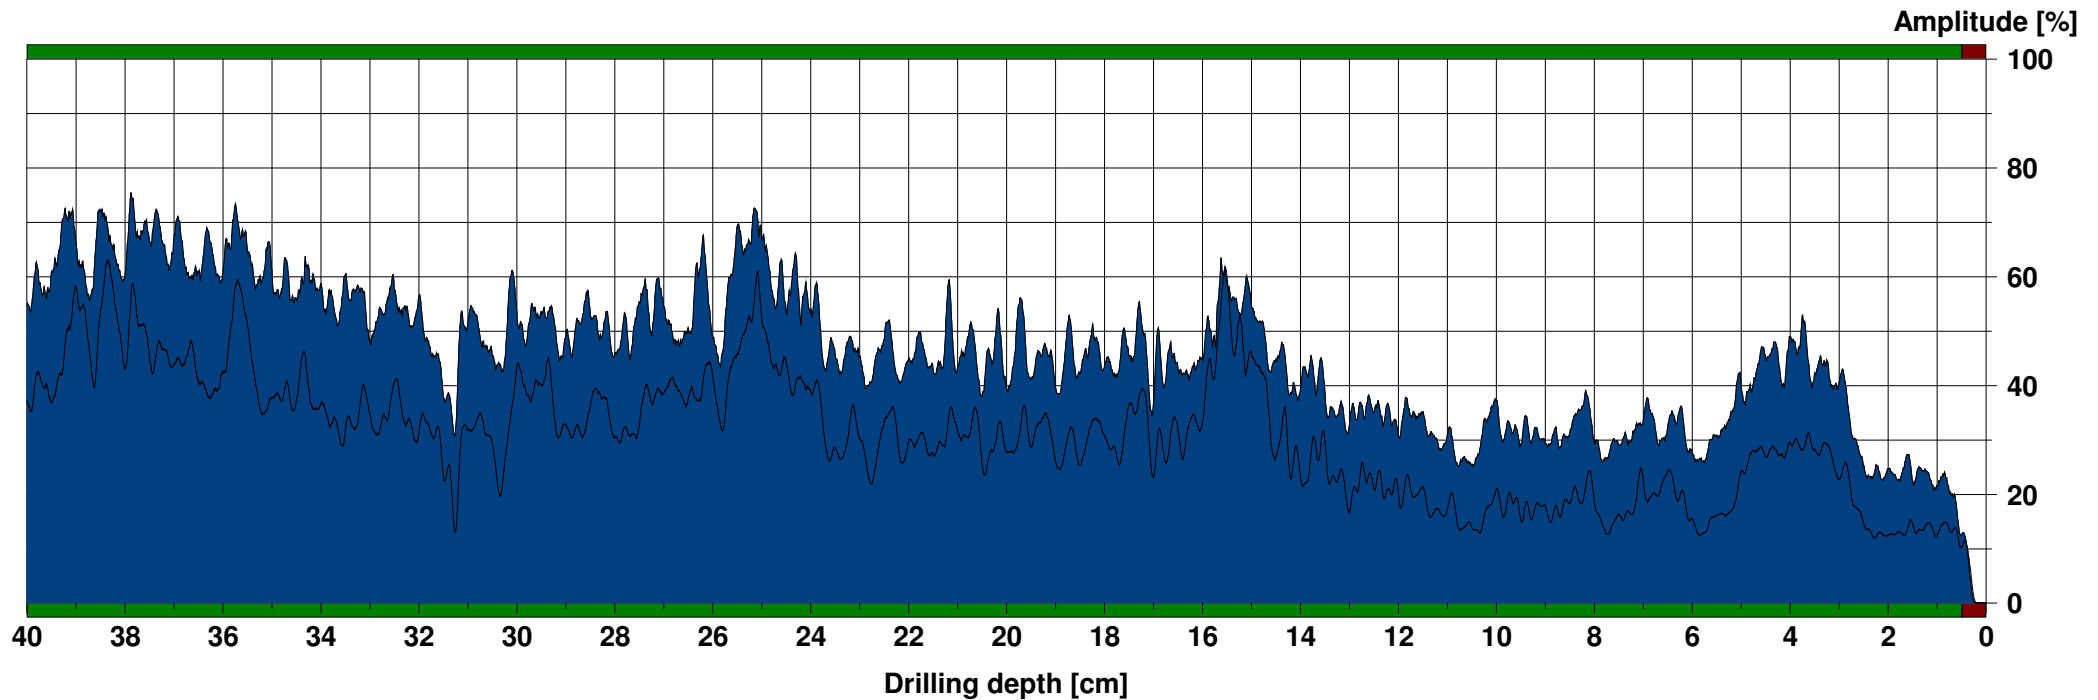
■	From	0,0 cm	to	0,5 cm	:	Casca e tecido vivo
■	From	0,5 cm	to	40,0 cm	:	Lenho "normal"
□	From	0,0 cm	to	0,0 cm	:	
□	From	0,0 cm	to	0,0 cm	:	
□	From	0,0 cm	to	0,0 cm	:	
□	From	0,0 cm	to	0,0 cm	:

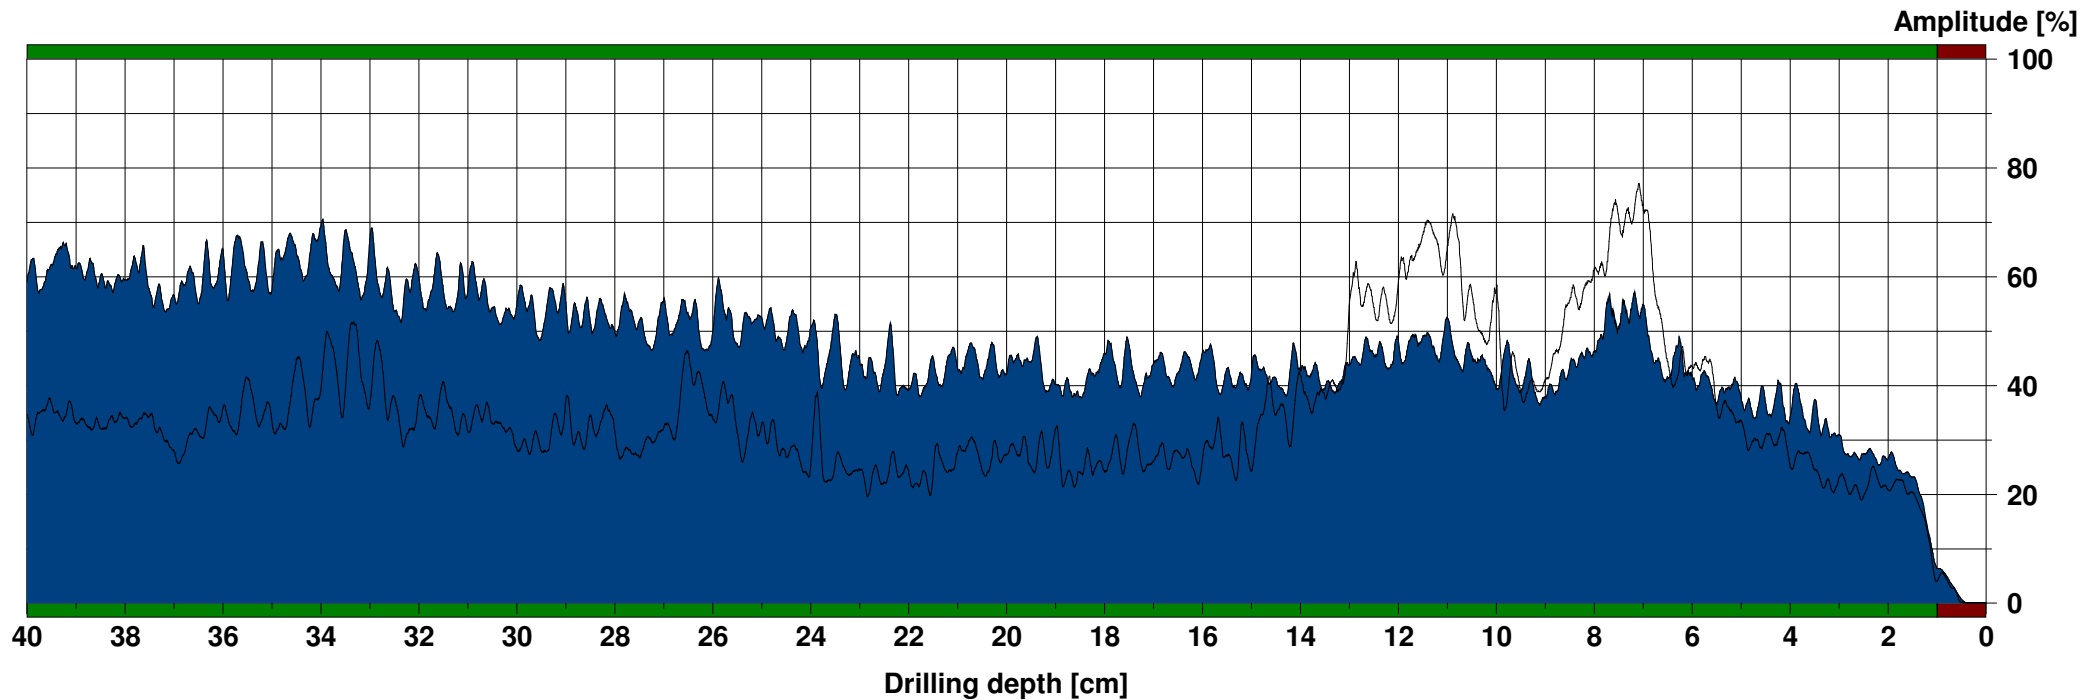
From 0,0 cm to 1,0 cm : Casca e tecido vivo
	From 1,0 cm to 40,0 cm : Lenho "normal"
	From 0,0 cm to 0,0 cm :
	From 0,0 cm to 0,0 cm :
	From 0,0 cm to 0,0 cm :
	From 0,0 cm to 0,0 cm :
