CÂMARA MUNICIPAL DE PÓVOA DE VARZIM

**DIAGNÓSTICO FITOSSANITÁRIO E BIOMECÂNICO DOS
PLÁTANOS DO LARGO DAS DORES**

Novembro de 2019

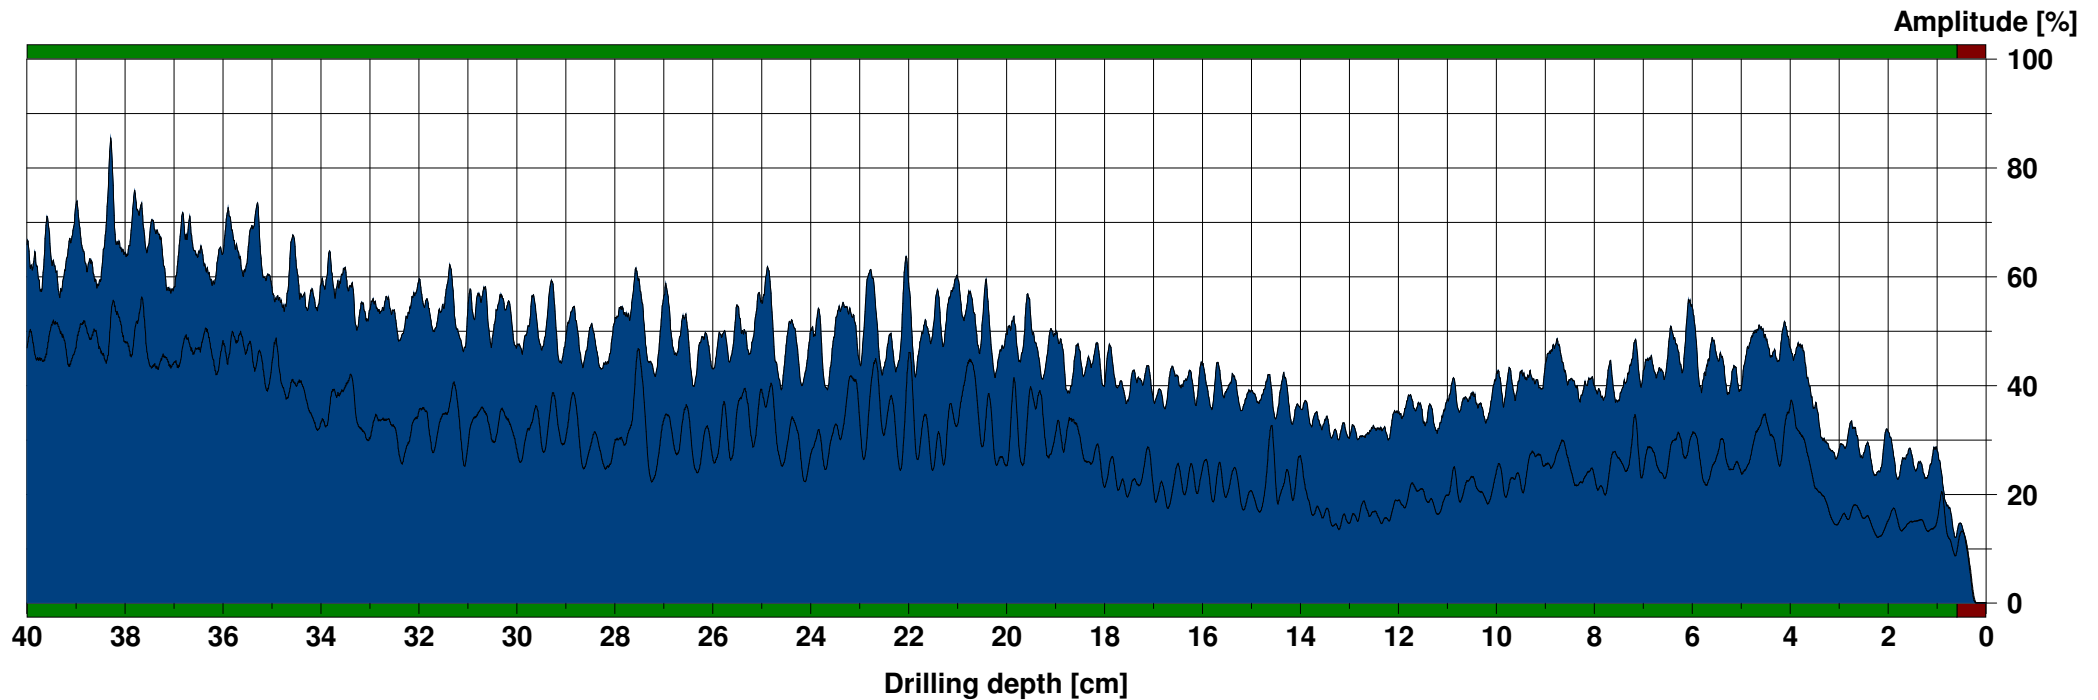
From 0,0 cm to 0,6 cm : Casca e tecido vivo
	From 0,6 cm to 40,0 cm : Lenho "normal"
	From 0,0 cm to 0,0 cm :
	From 0,0 cm to 0,0 cm :
	From 0,0 cm to 0,0 cm :
	From 0,0 cm to 0,0 cm :

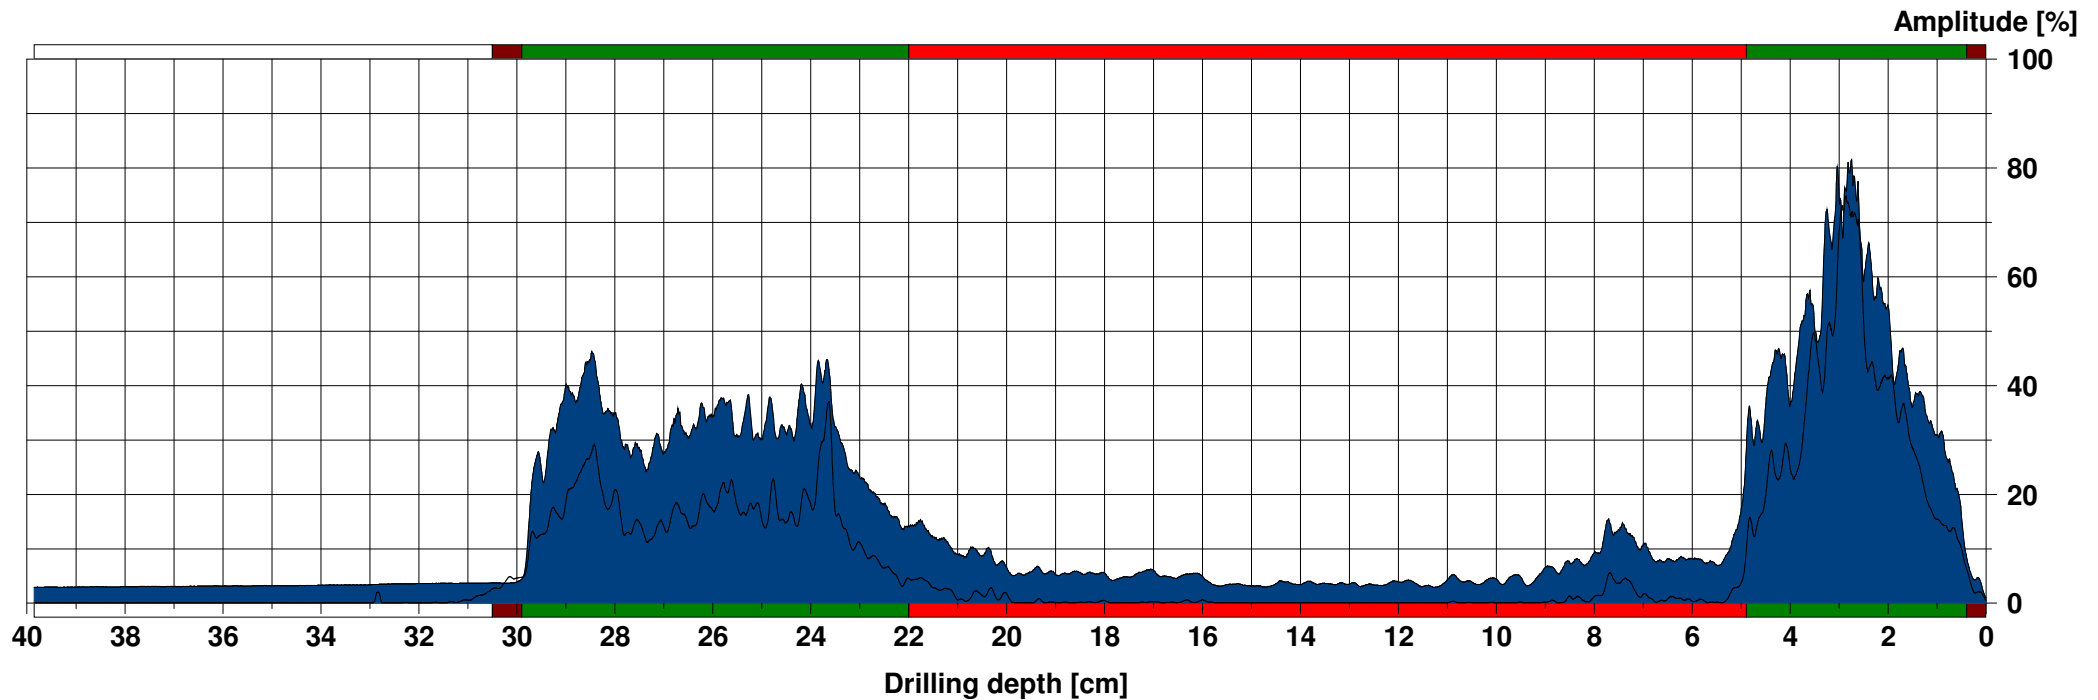
■	From	0,0 cm	to	0,4 cm	:	Casca e tecido vivo
■	From	0,4 cm	to	4,9 cm	:	Lenho "normal"
■	From	4,9 cm	to	22,0 cm	:	Lenho degradado
■	From	22,0 cm	to	29,9 cm	:	Lenho "normal"
■	From	29,9 cm	to	30,5 cm	:	Casca e tecido vivo
□	From	30,5 cm	to	39,8 cm	:	Exterior da árvore

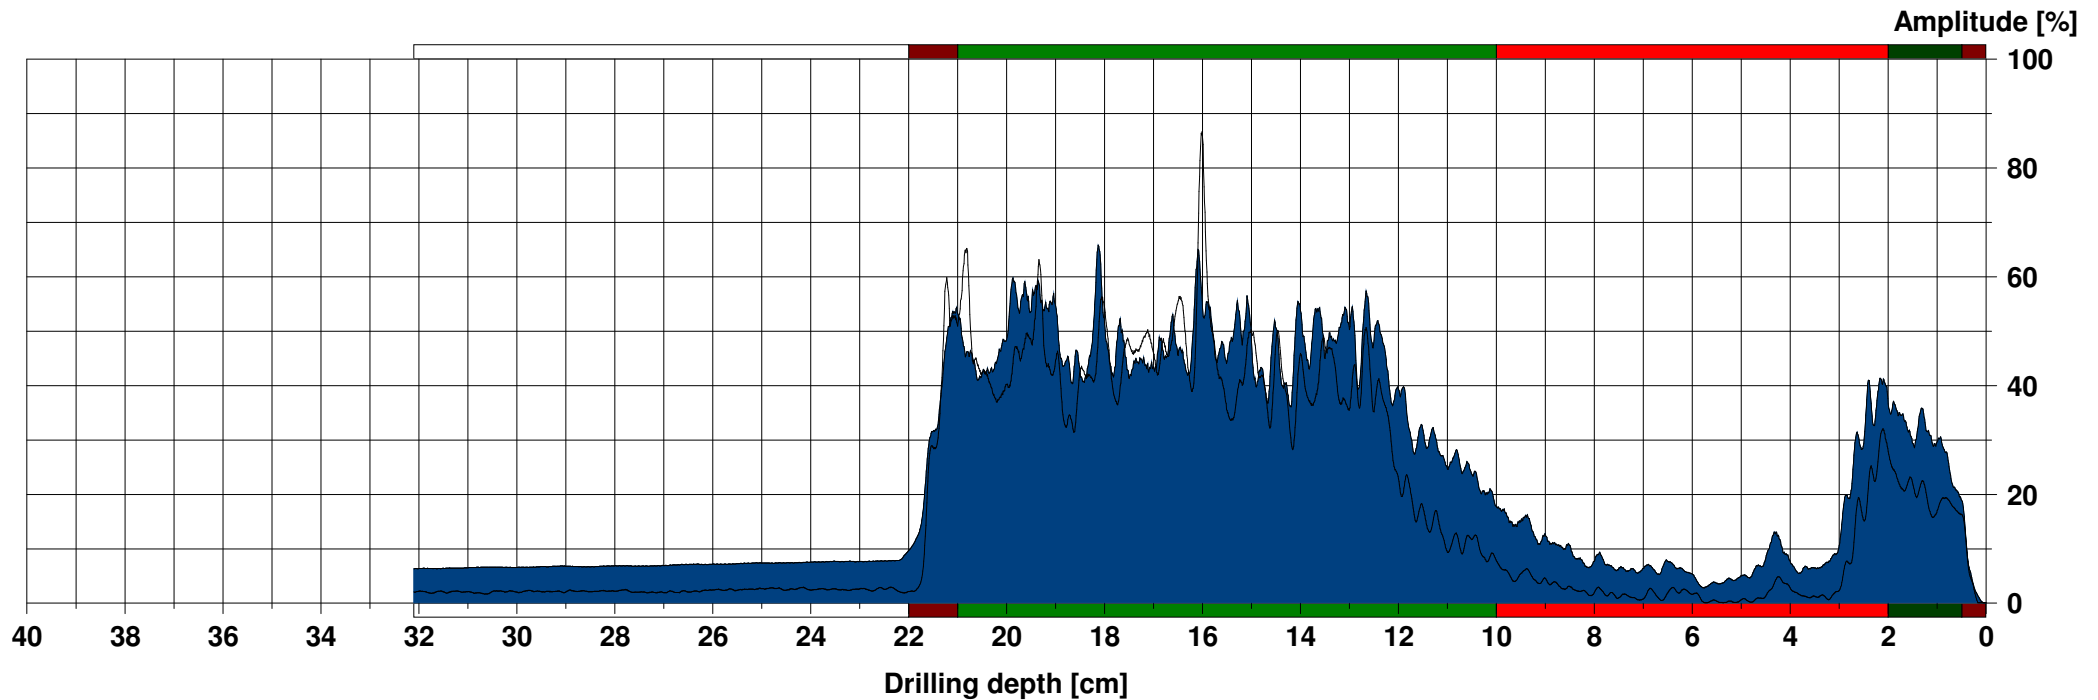
Dark Red	From	0,0 cm	to	0,5 cm	:	Casca e tecido vivo
Dark Green	From	0,5 cm	to	2,0 cm	:	B. compartimentação
Red	From	2,0 cm	to	10,0 cm	:	Lenho degradado
Light Green	From	10,0 cm	to	21,0 cm	:	Lenho "normal"
Dark Red	From	21,0 cm	to	22,0 cm	:	Casca e tecido vivo
White	From	22,0 cm	to	32,1 cm	:	Exterior da árvore

Sondagem feita em ramo, a 4,90m de altura, em lenho de tensão e ao lado de ferida. O lenho apresenta-se "normal" em cerca de 12 cm (num diâmetro de cerca de 19), tendo a agulha saído no lado da compressão e recuado após alguns cm. de "vazio".

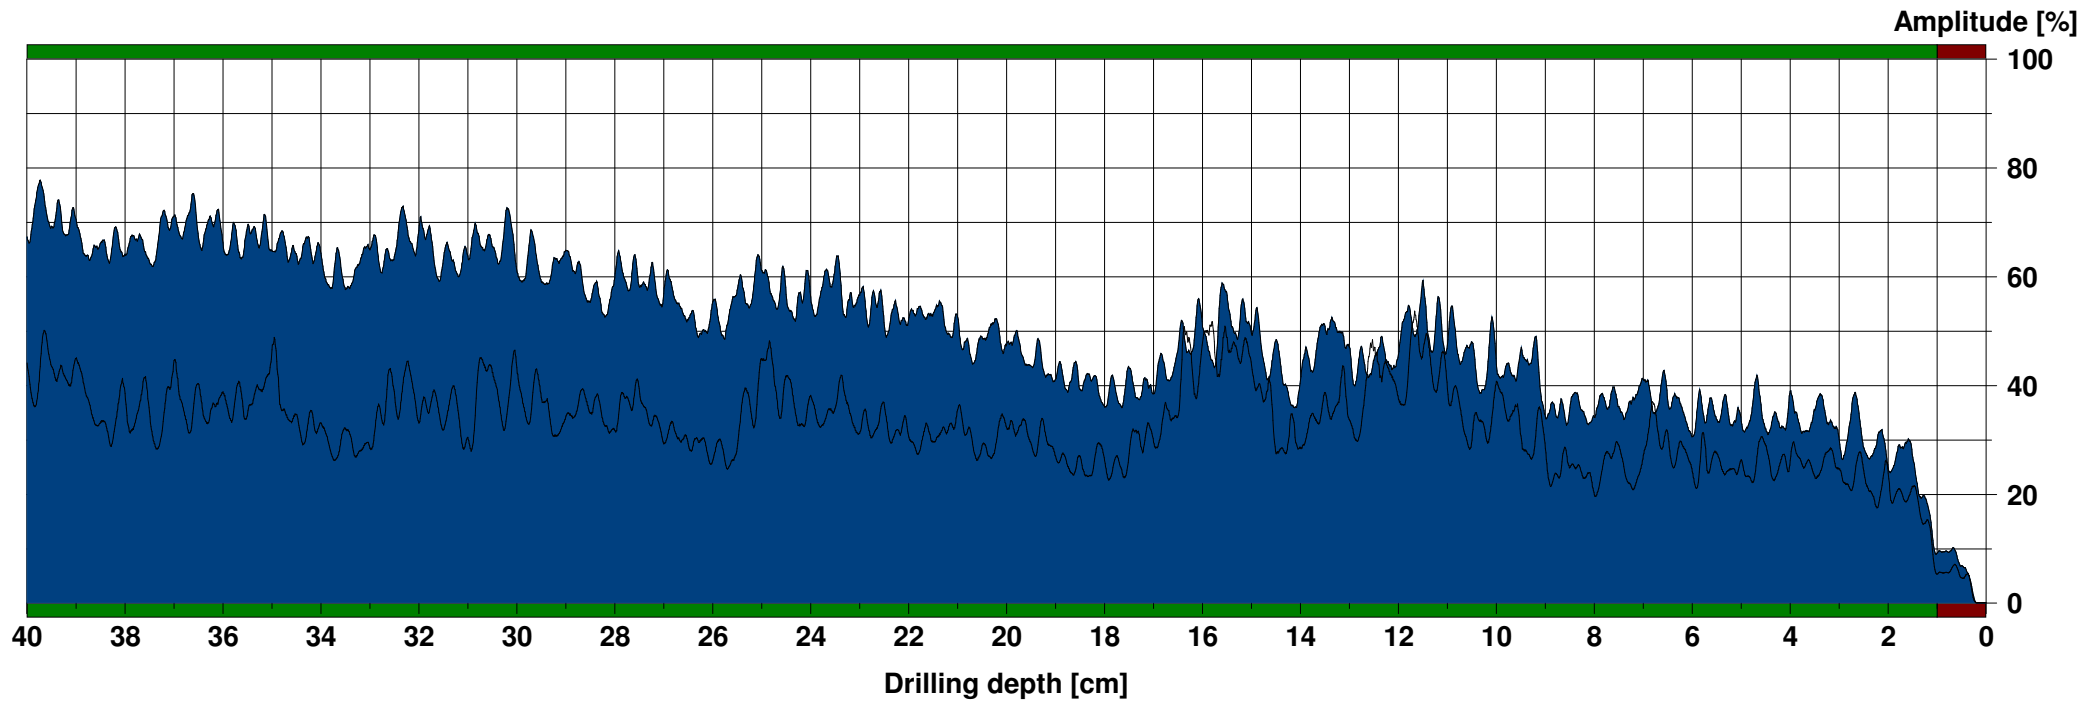
■	From	0,0 cm	to	1,0 cm	: Casca e tecido vivo
■	From	1,0 cm	to	40,0 cm	: Lenho "normal"
□	From	0,0 cm	to	0,0 cm	:
□	From	0,0 cm	to	0,0 cm	:
□	From	0,0 cm	to	0,0 cm	:
□	From	0,0 cm	to	0,0 cm	:

Sondagem realizada no colo da árvore.
O lenho apresenta-se com resistência normal em toda a extensão da perfuração.

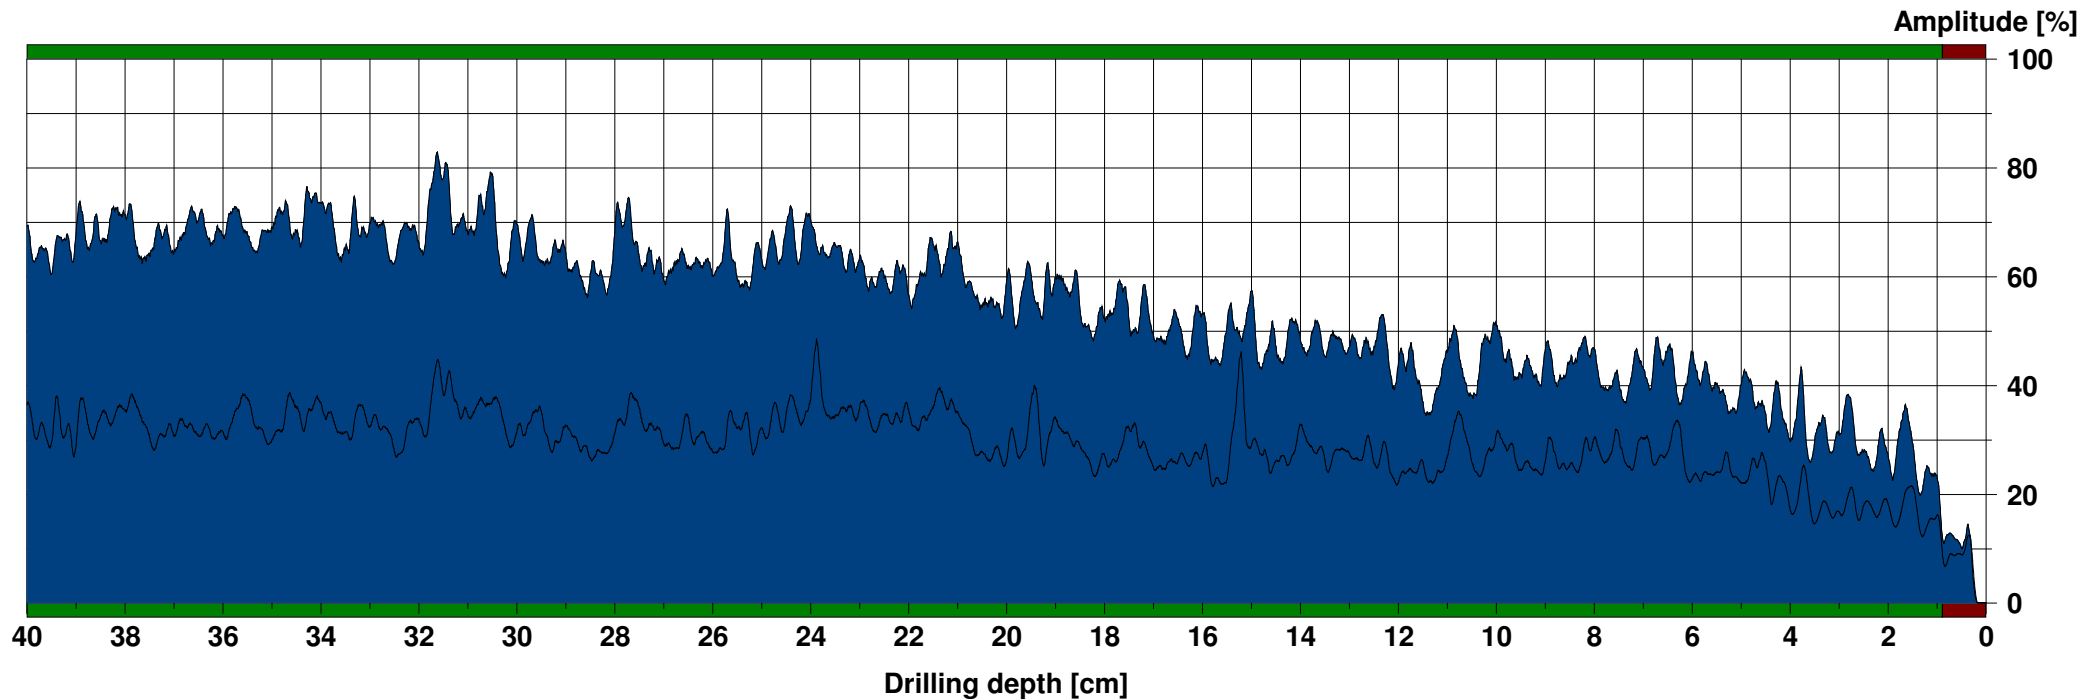
■	From	0,0 cm	to	0,9 cm	:	Casca e tecido vivo
■	From	0,9 cm	to	40,0 cm	:	Lenho "normal"
□	From	0,0 cm	to	0,0 cm	:	
□	From	0,0 cm	to	0,0 cm	:	
□	From	0,0 cm	to	0,0 cm	:	
□	From	0,0 cm	to	0,0 cm	:

Sondagem realizada no tronco, a 1,30 cm. de altura.
O lenho apresenta-se com resistência normal em toda a extensão da perfuração.

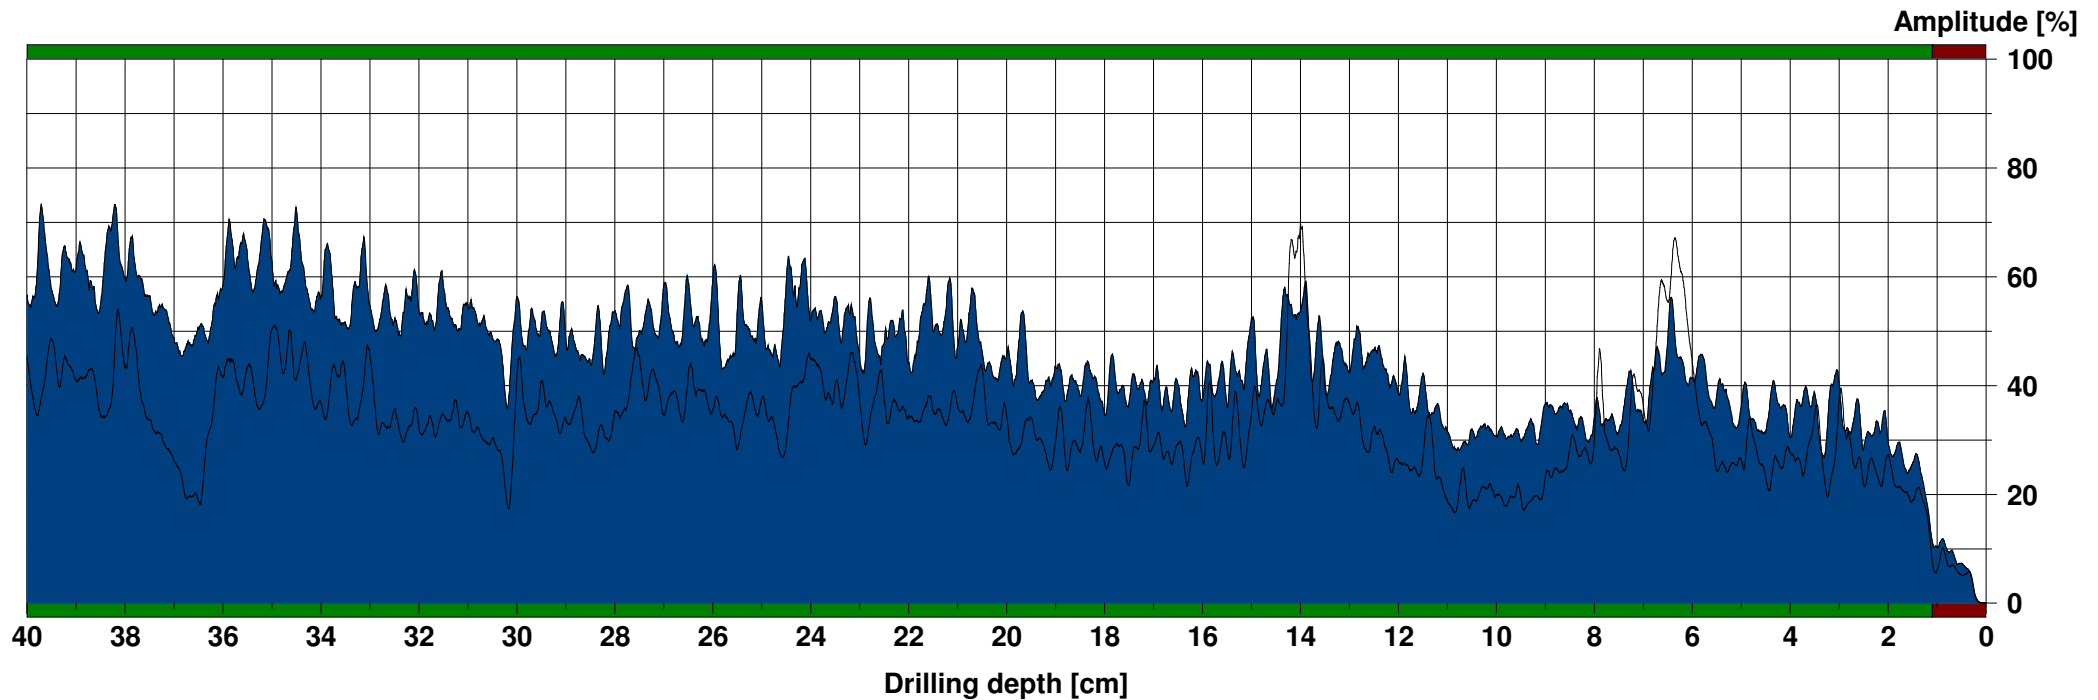
■	From	0,0 cm	to	1,1 cm	:	Casca e tecido vivo
■	From	1,1 cm	to	40,0 cm	:	Lenho "normal"
□	From	0,0 cm	to	0,0 cm	:	
□	From	0,0 cm	to	0,0 cm	:	
□	From	0,0 cm	to	0,0 cm	:	
□	From	0,0 cm	to	0,0 cm	:

Sondagem realizada no colo da árvore.
O lenho apresenta-se com resistência normal em toda a extensão da perfuração.

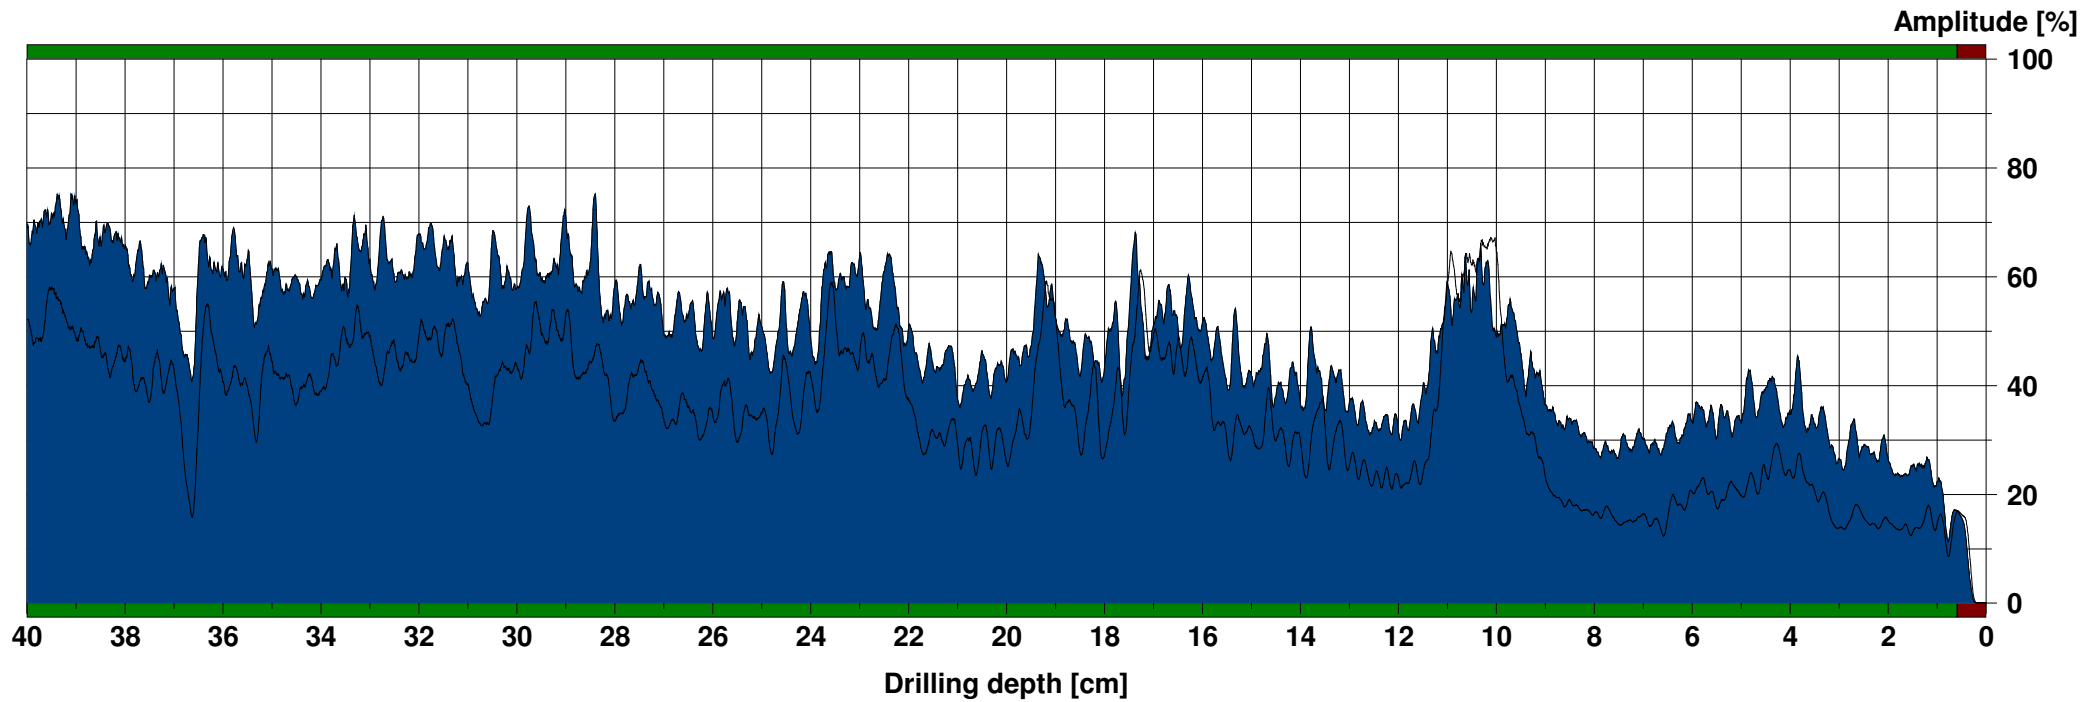
■	From	0,0 cm	to	0,6 cm	:	Casca e tecido vivo
■	From	0,6 cm	to	40,0 cm	:	Lenho "normal"
□	From	0,0 cm	to	0,0 cm	:	
□	From	0,0 cm	to	0,0 cm	:	
□	From	0,0 cm	to	0,0 cm	:	
□	From	0,0 cm	to	0,0 cm	:

Sondagem realizada no tronco, a 1,30 cm. de altura.
O lenho apresenta-se com resistência normal em toda a extensão da perfuração.

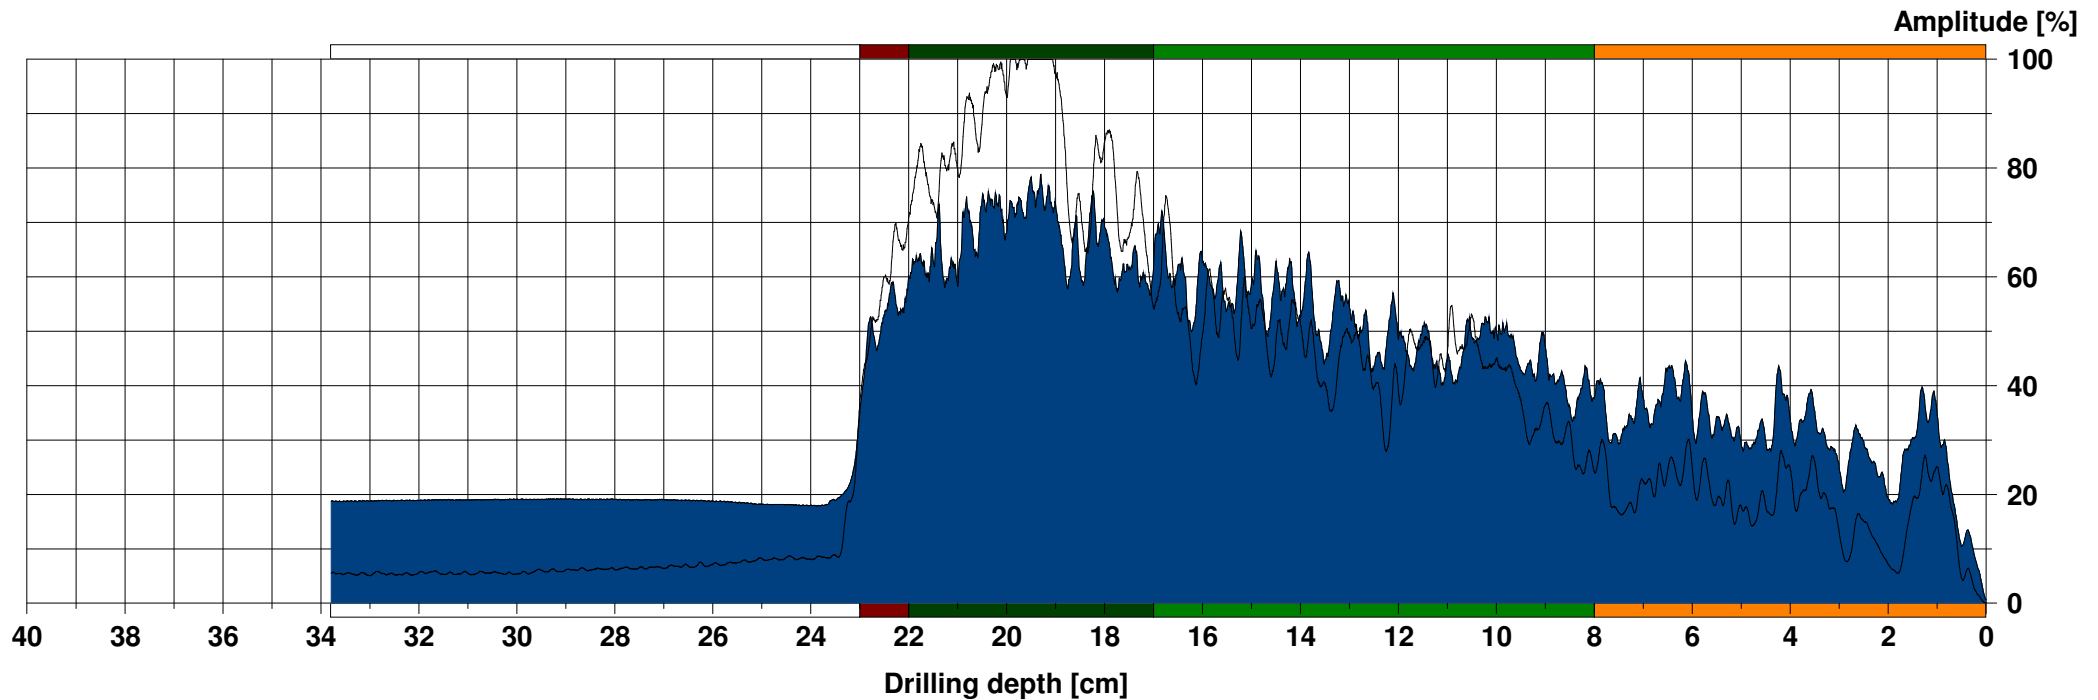
Orange	From	0,0 cm	to	8,0 cm	:	Lenho em degradação
Green	From	8,0 cm	to	17,0 cm	:	Lenho "normal"
Dark Green	From	17,0 cm	to	22,0 cm	:	B. compartimentação
Red	From	22,0 cm	to	23,0 cm	:	Casca e tecido vivo
White	From	23,0 cm	to	33,8 cm	:	Exterior da árvore
White	From	0,0 cm	to	0,0 cm	:

Sondagem feita em pernada, a 3,40 m de altura, no interior da cavidade. Dos 42 cm de diâmetro, aproximadamente 15 apresentam-se com lenho "normal", tendo a agulha saído do lado do lenho de compressão e recuado após alguns cm. de "vazio".

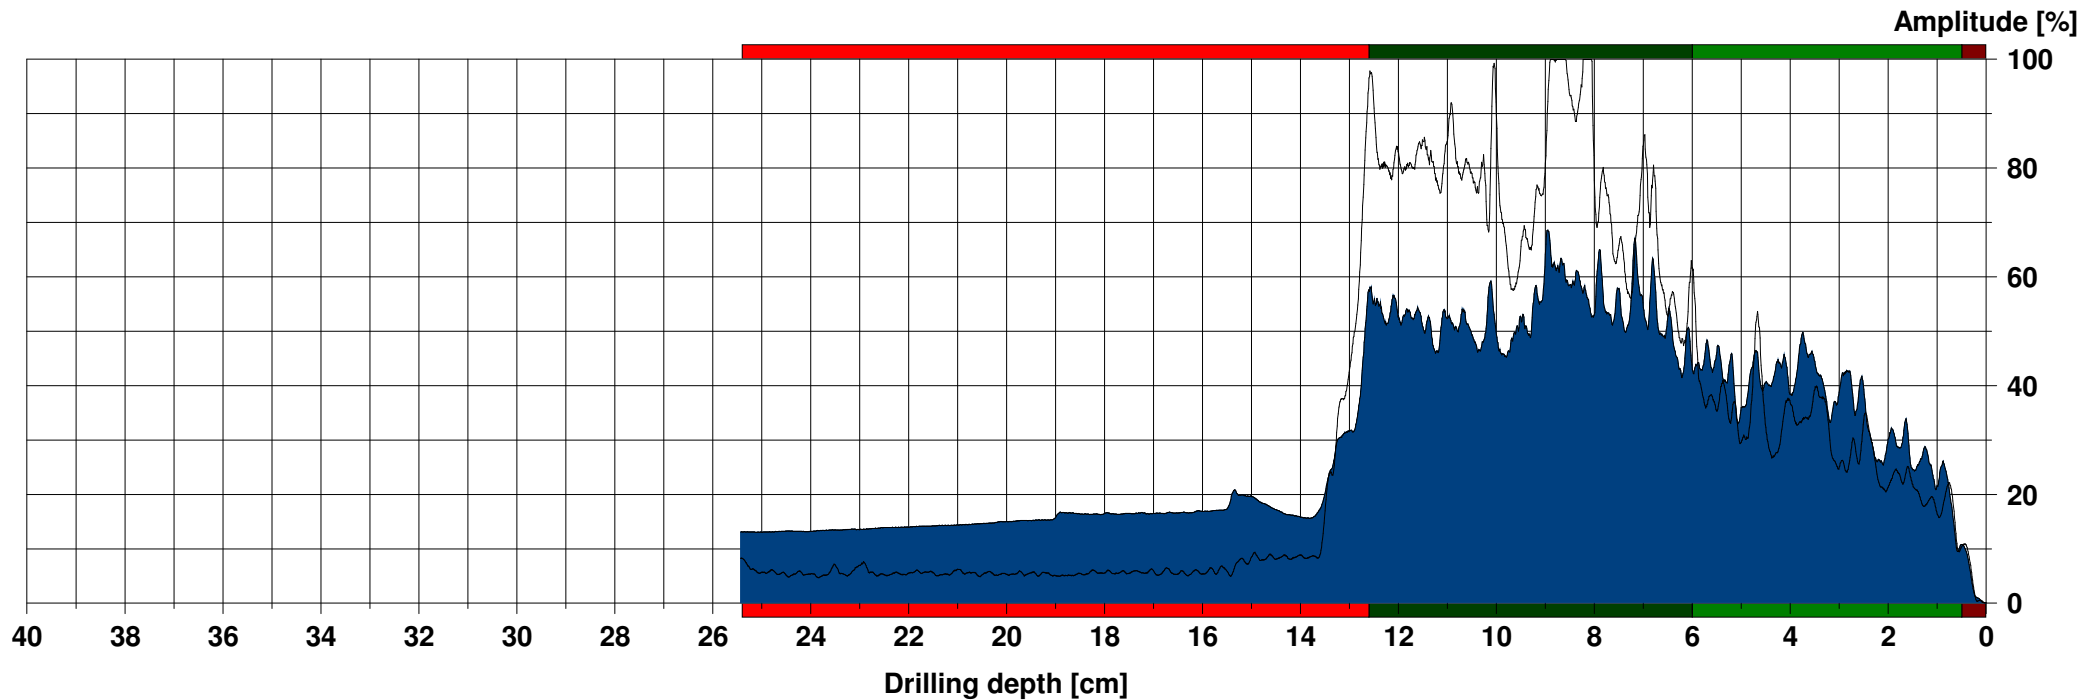
■	From	0,0 cm	to	0,5 cm	:	Casca e tecido vivo
■	From	0,5 cm	to	6,0 cm	:	Lenho "normal"
■	From	6,0 cm	to	12,6 cm	:	B. compartimentação
■	From	12,6 cm	to	25,4 cm	:	Cavidade
□	From	0,0 cm	to	0,0 cm	:	
□	From	0,0 cm	to	0,0 cm	:

Sondagem feita no tronco, a 2,90m de altura, na zona da base da inserção das pernas, abaixo de abertura de cavidade. Há apenas 12,5 cm lenho "normal" nesta zona, tendo a agulha entrado em zona de cavidade e recuado após alguns cm. de "vazio".

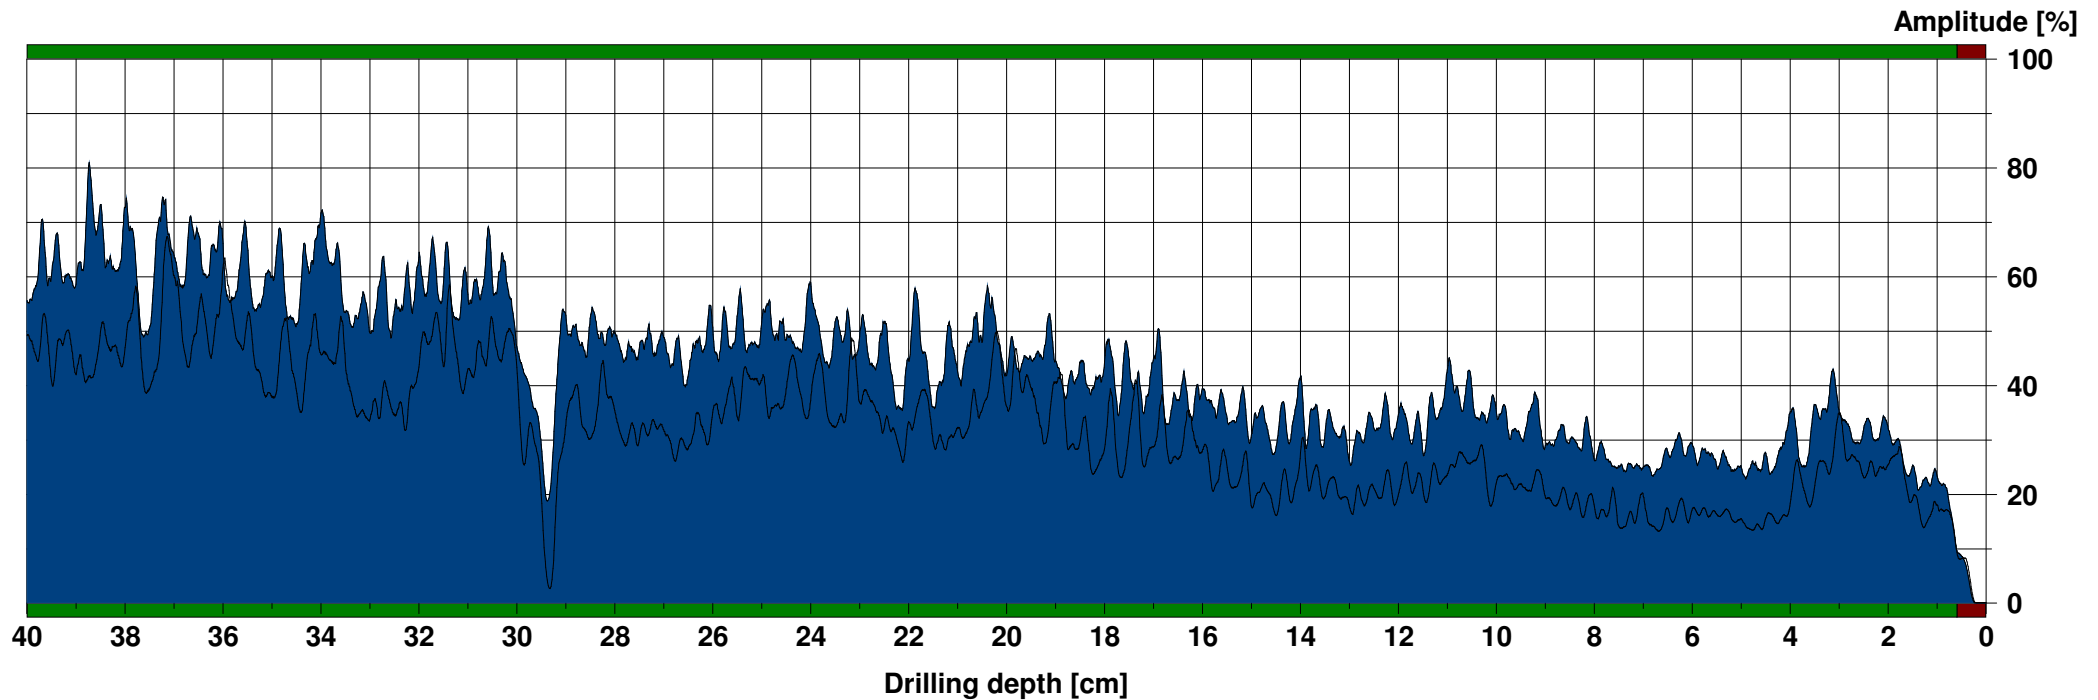
■	From	0,0 cm	to	0,6 cm	:	Casca e tecido vivo
■	From	0,6 cm	to	40,0 cm	:	Lenho "normal"
□	From	0,0 cm	to	0,0 cm	:	
□	From	0,0 cm	to	0,0 cm	:	
□	From	0,0 cm	to	0,0 cm	:	
□	From	0,0 cm	to	0,0 cm	:

Sondagem realizada no colo da árvore.
O lenho apresenta-se com resistência normal em toda a extensão da perfuração. A depressão aparente por volta dos 29,5 cm. corresponde à medula central.

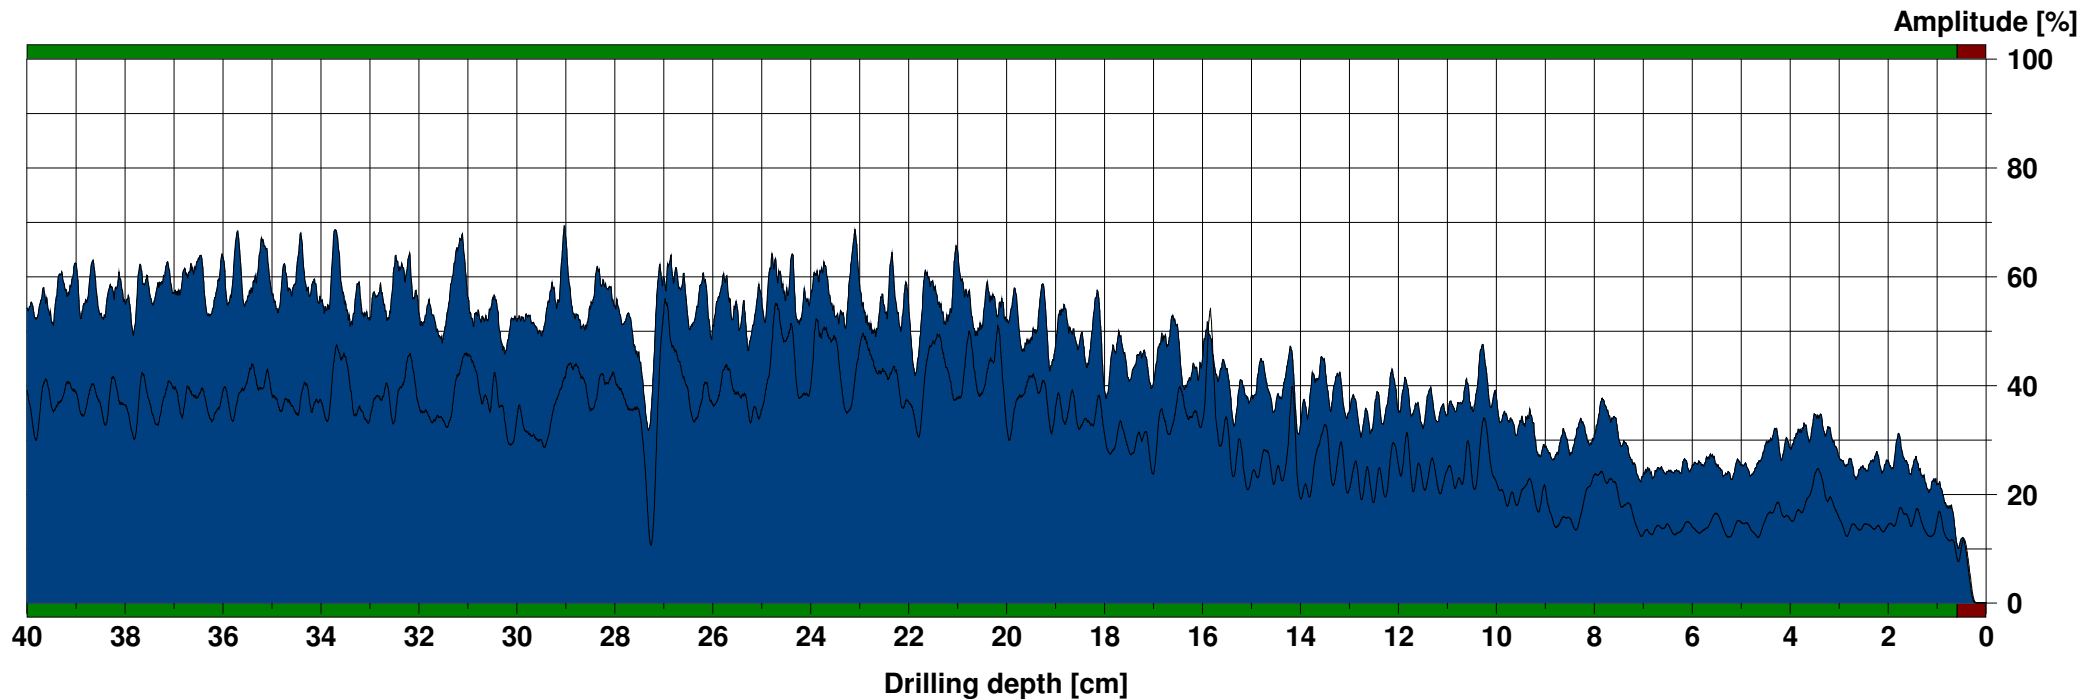
■	From	0,0 cm	to	0,6 cm	:	Casca e tecido vivo
■	From	0,6 cm	to	40,0 cm	:	Lenho "normal"
□	From	0,0 cm	to	0,0 cm	:	
□	From	0,0 cm	to	0,0 cm	:	
□	From	0,0 cm	to	0,0 cm	:	
□	From	0,0 cm	to	0,0 cm	:

Sondagem realizada no tronco, a 1,30 cm. de altura.
O lenho apresenta-se com resistência normal em toda a extensão da perfuração.

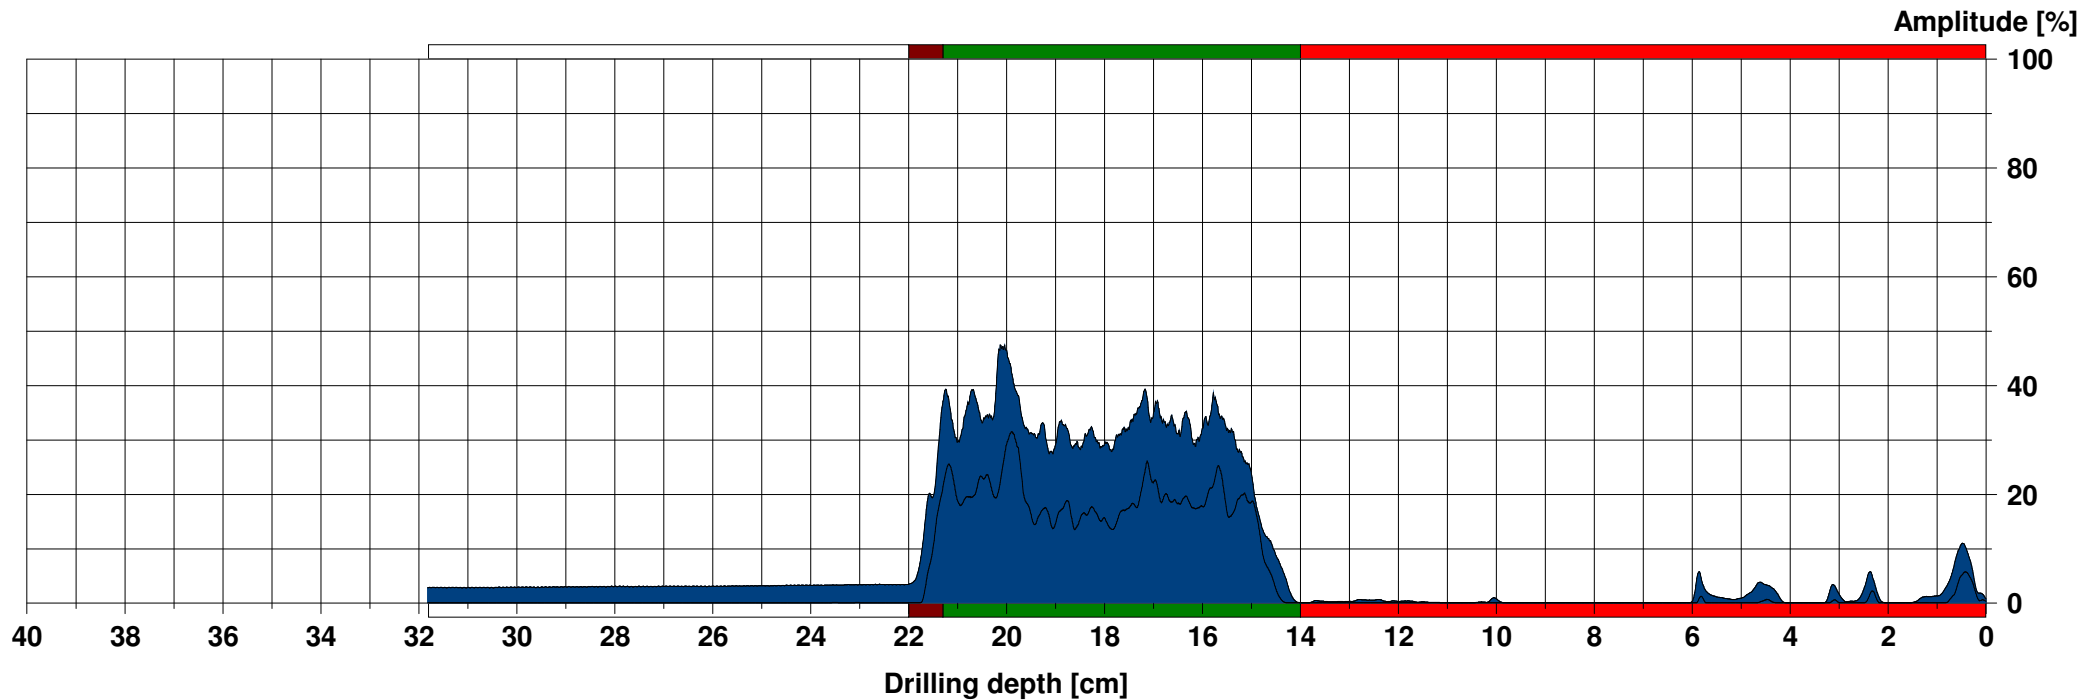
■	From	0,0 cm	to	14,0 cm	:	Lenho degradado
■	From	14,0 cm	to	21,3 cm	:	Lenho "normal"
■	From	21,3 cm	to	22,0 cm	:	Casca e tecido vivo
□	From	22,0 cm	to	31,8 cm	:	Exterior da árvore
□	From	0,0 cm	to	0,0 cm	:	
□	From	0,0 cm	to	0,0 cm	:

Sondagem feita em pernada, a 4,27 m de altura, por cima da abertura da cavidade. Dos 22 cm de diâmetro, só apresenta 8 cm de lenho com resistência "normal", e do lado da compressão.

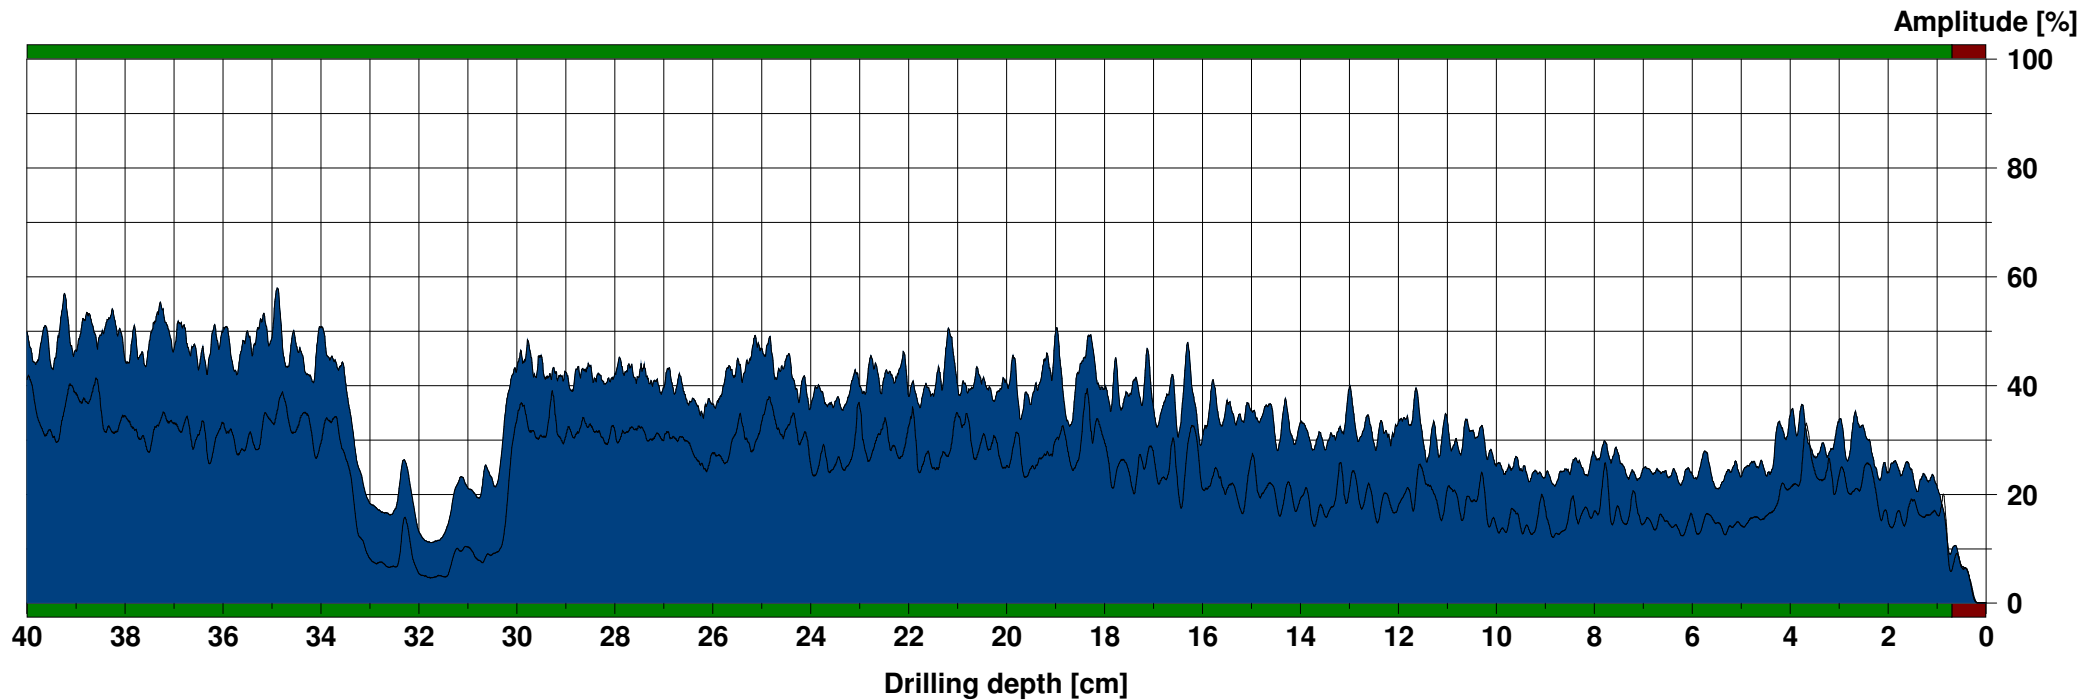
■	From	0,0 cm	to	0,7 cm	:	Casca e tecido vivo
■	From	0,7 cm	to	40,0 cm	:	Lenho "normal"
□	From	0,0 cm	to	0,0 cm	:	
□	From	0,0 cm	to	0,0 cm	:	
□	From	0,0 cm	to	0,0 cm	:	
□	From	0,0 cm	to	0,0 cm	:

Sondagem realizada no colo da árvore.
O lenho apresenta-se com resistência normal em toda a extensão da perfuração. A depressão aparente por volta dos 32 cm. corresponde à medula central.

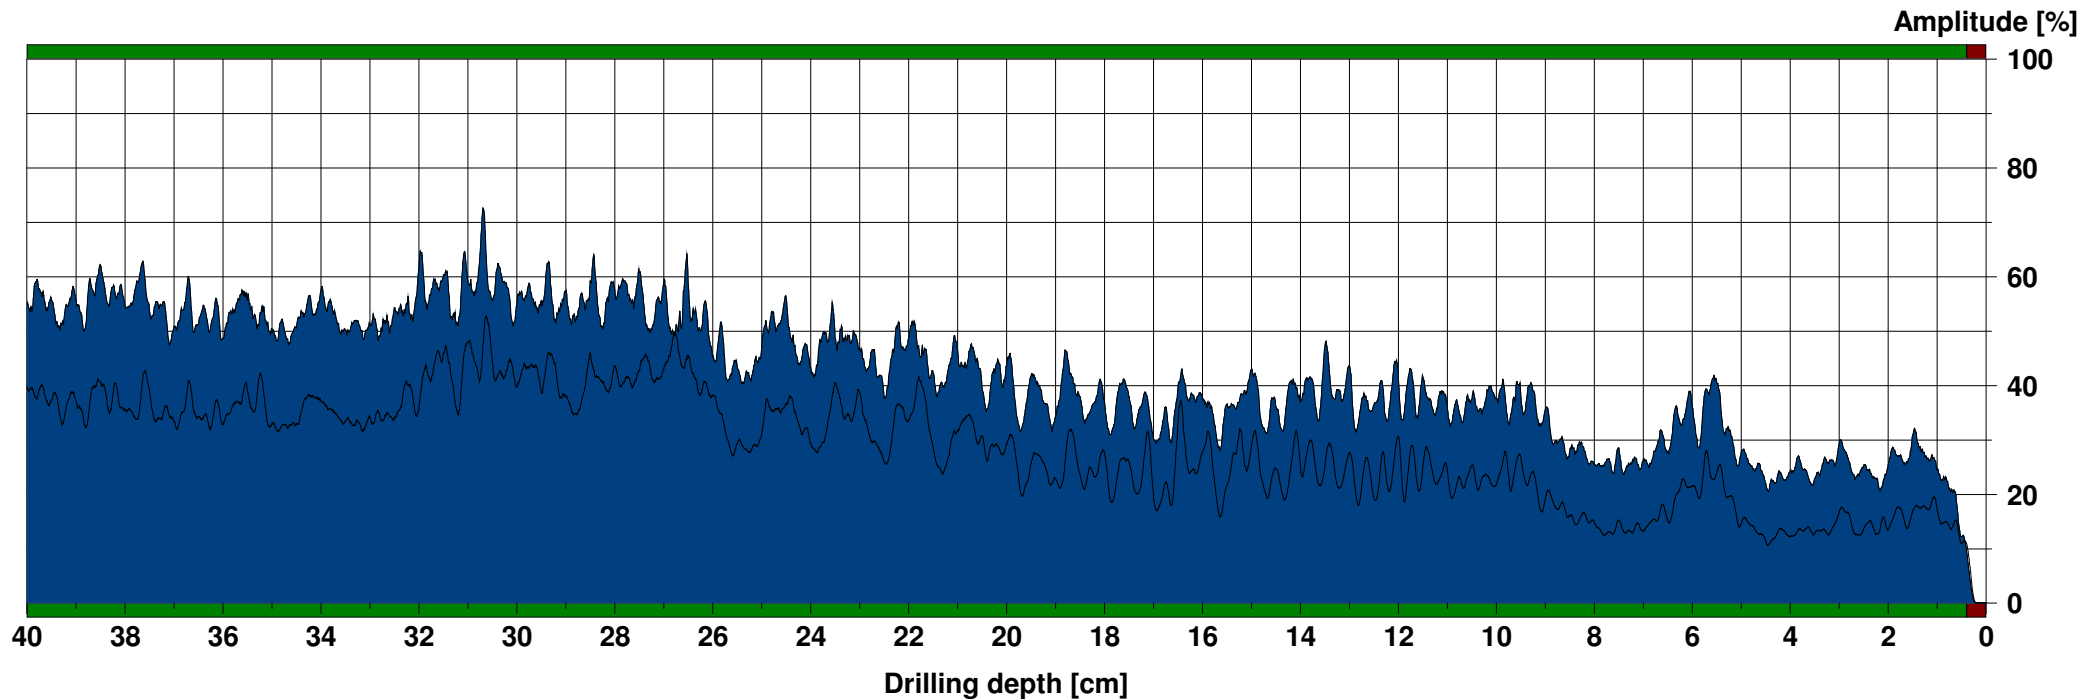
From 0,0 cm to 0,4 cm : Casca e tecido vivo
	From 0,4 cm to 40,0 cm : Lenho "normal"
	From 0,0 cm to 0,0 cm :
	From 0,0 cm to 0,0 cm :
	From 0,0 cm to 0,0 cm :
	From 0,0 cm to 0,0 cm :

Sondagem realizada no tronco, a 1,30 cm. de altura.
O lenho apresenta-se com resistência normal em toda a extensão da perfuração.
