CÂMARA MUNICIPAL DE PÓVOA DE VARZIM

**DIAGNÓSTICO FITOSSANITÁRIO E BIOMECÂNICO DOS
PLÁTANOS DO LARGO DAS DORES**

Novembro de 2019

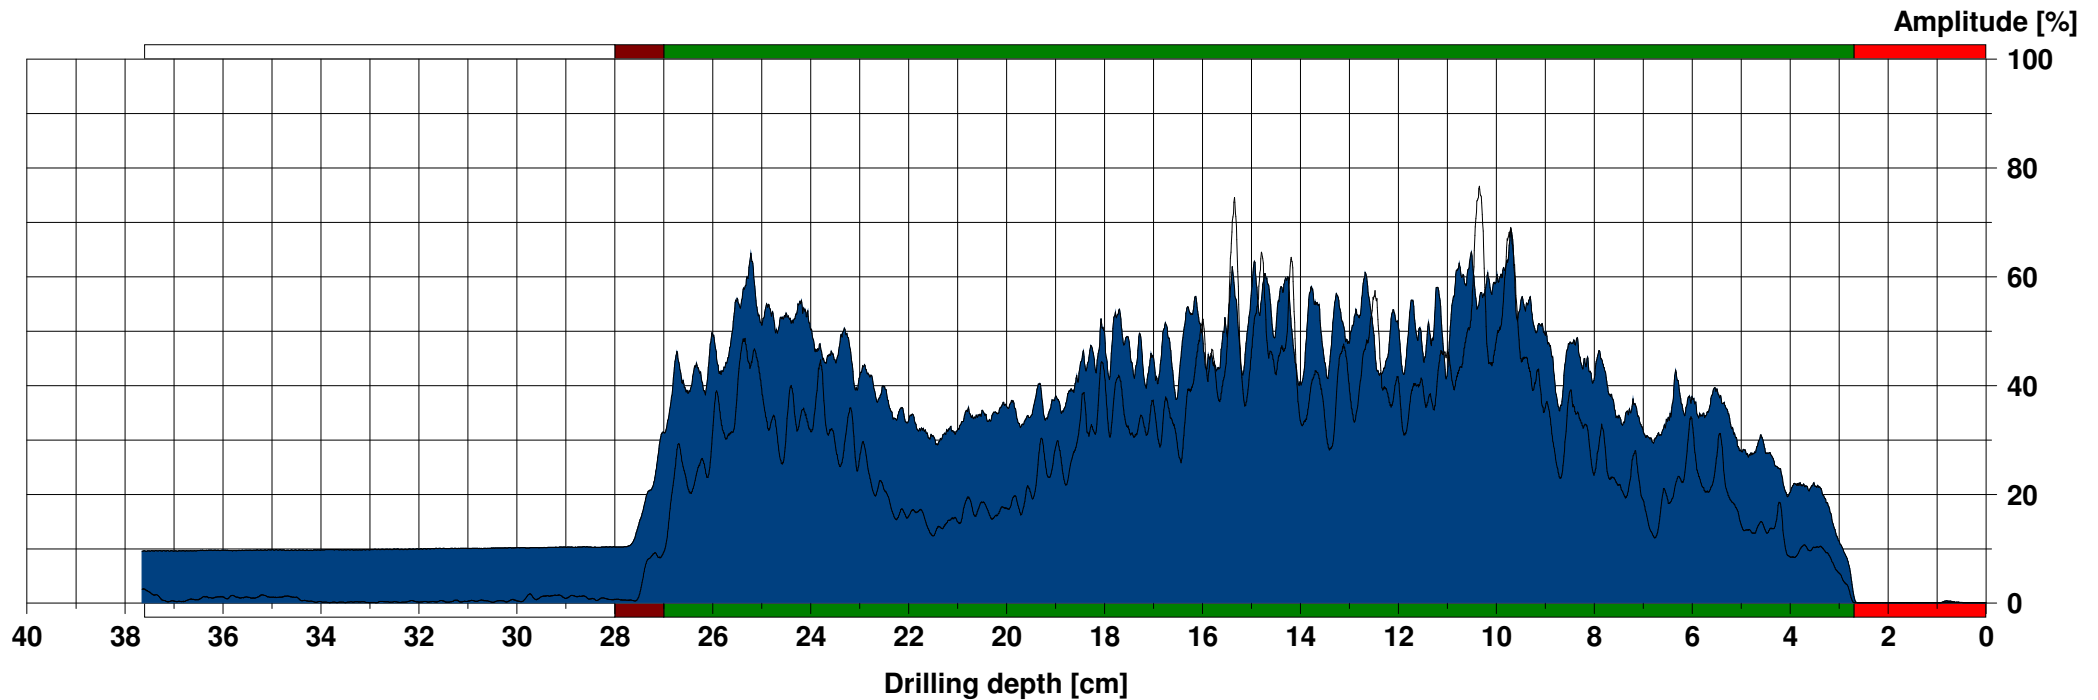
■	From	0,0 cm	to	2,7 cm	:	Lenho degradado
■	From	2,7 cm	to	27,0 cm	:	Lenho "normal"
■	From	27,0 cm	to	28,0 cm	:	Casca e tecido vivo
□	From	28,0 cm	to	37,6 cm	:	Exterior da árvore
□	From	0,0 cm	to	0,0 cm	:	
□	From	0,0 cm	to	0,0 cm	:

Sondagem feita em pernada, a 4,15 m de altura, no interior da cavidade. Dos 42 cm de diâmetro, 24 apresenta-se com resistência "normal", tendo a agulha saído do lado do lenho de compressão e recuado após alguns cm. de "vazio".

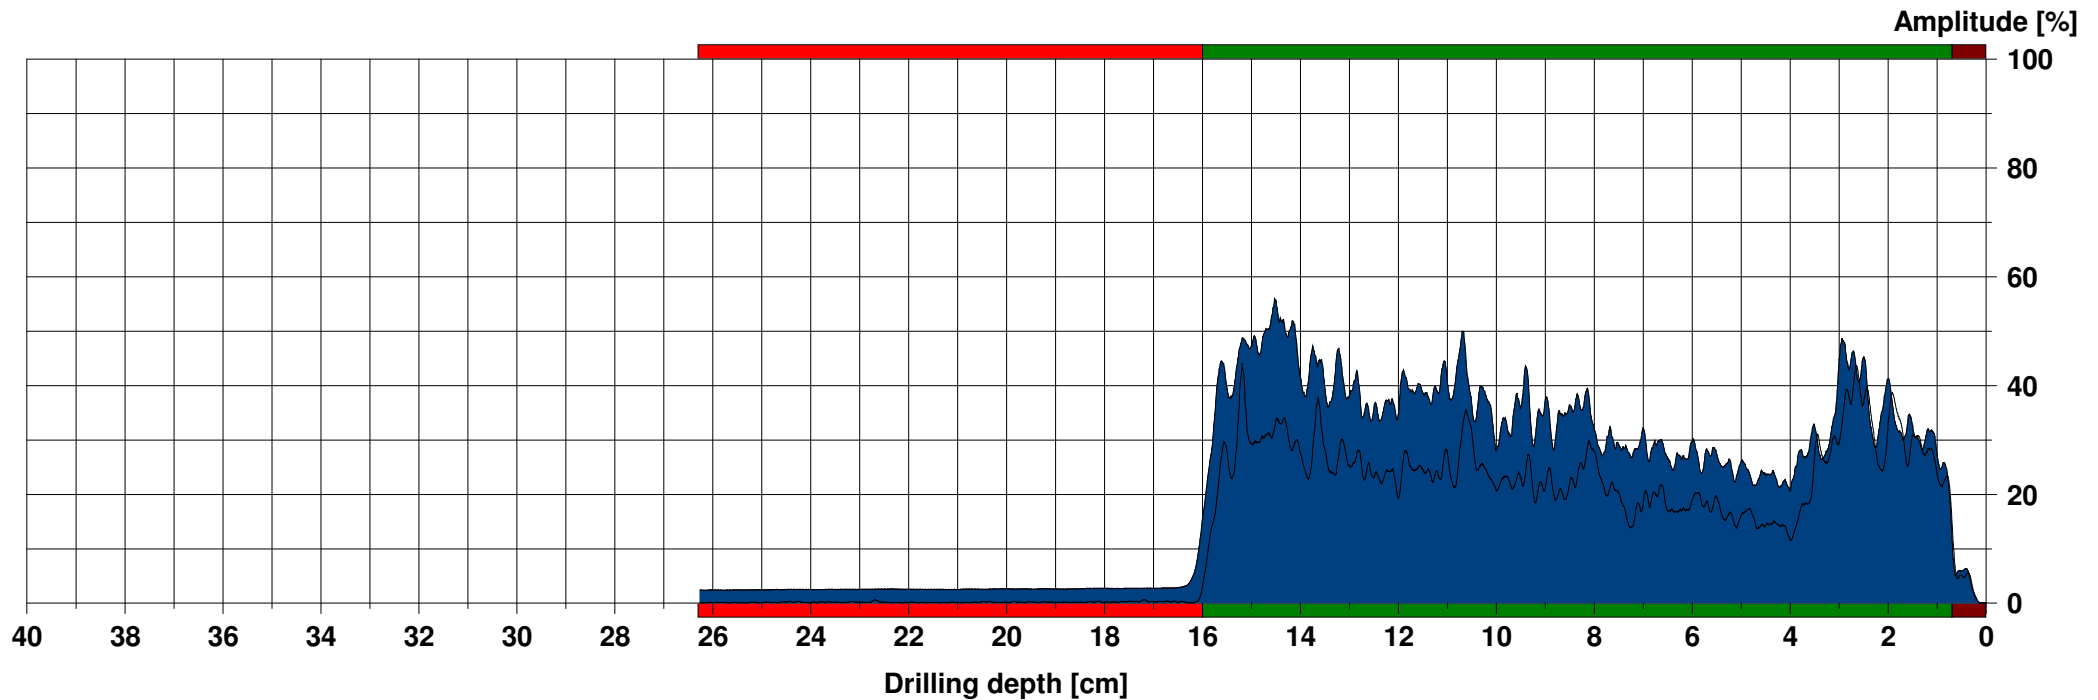
■	From	0,0 cm	to	0,7 cm	:	Casca e tecido vivo
■	From	0,7 cm	to	16,0 cm	:	Lenho "normal"
■	From	16,0 cm	to	26,3 cm	:	Cavidade
□	From	0,0 cm	to	0,0 cm	:	
□	From	0,0 cm	to	0,0 cm	:	
□	From	0,0 cm	to	0,0 cm	:
